铝合金机匣预埋管处渗漏机理分析及解决措施

Leakage Mechanism and Solutions at Embedded Pipes in Aluminum Alloy Casing

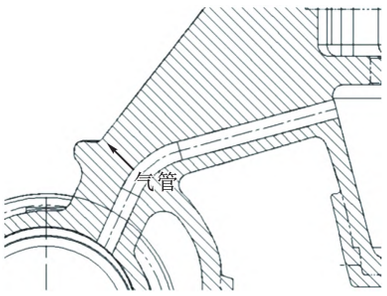
某航空发动机铸造铝合金(牌号为 ZL105)机匣采用熔模铸造成型，其支板处内嵌 1 根引气管，如图 1 所示。该引气管采用预埋不锈钢管(壁厚 1 mm、ϕ6 mm 冷拉拔钢管，牌号为 1Cr18Ni9Ti)的方式在浇注后镶嵌于机匣支板中。该机匣加工后需要在专用打压工装下进行密封性试验，要求在 0.6 MPa 压力下保持 5 min 不渗漏。因气管两端无法装夹封堵，故将整个机匣封堵起来进行密封性试验。对机匣进行密封性试验时，在预埋不锈钢管支板侧壁发现有渗漏的情况，如图 2 所示。

图 1 机匣支板上的气管
Fig.1 Pipe on the support plate of the casing

图 2 机匣打压渗漏
Fig.2 Leakage of the casing

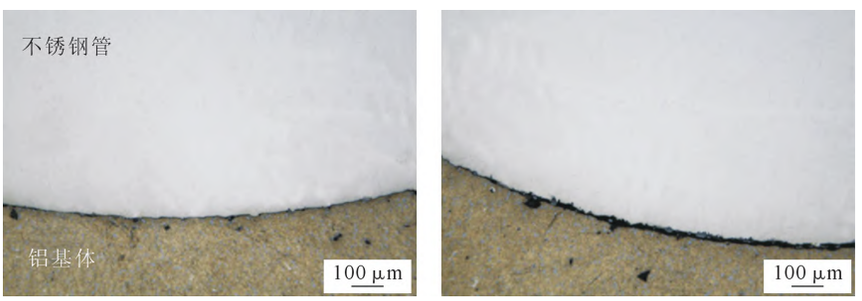
浇注过程中，铸造铝合金熔体经浇道进入模壳型腔。当熔体进入预埋不锈钢管所在支板处时，在熔体凝固过程中，铝基体和不锈钢管是否会发生冶金结合决定了两者之间的结合性。为观察预埋不锈钢管与铝基体的结合性，采用型号为 4XC 金相显微镜进行观察分析，结果如图 3 所示。从图中可以看出不锈钢管和铝基体未形成冶金结合。由于零件浇注不是在真空状态下进行，因此在铸件凝固过程中不锈钢管表面存在的氧化膜会导致不锈钢管和铝基体难以实现冶金结合。对比两种材料的物理特性(表 1)可以看出，不锈钢和铝基体的熔点及热膨胀系数差异较大，铝基体的熔点远低于不锈钢，这也导致两种金属在铝合金浇注温度(700～720 ℃)下难以实现冶金结合。同时，由于两种金属的热膨胀系数差异较大，铸件凝固过程中的收缩不一致，导致未形成冶金结合的界面拉扯、扩大，进而形成间隙。

图 3 预埋不锈钢管与铝基体金相组织
Fig.3 Metallographic structure of the embedded stainless steel tube and aluminum matrix

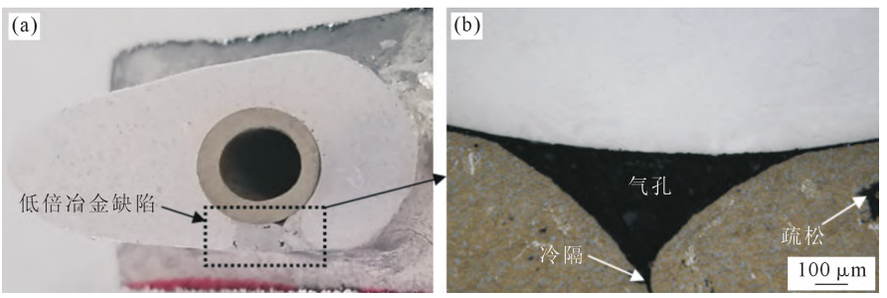
组织观察,结果如图 4 所示。从图 4(a)低倍组织看出，不锈钢管一侧的铝基体存在明显的冶金缺陷。如图 4(b)所示,进一步明确该冶金缺陷为冷隔、疏松和气孔缺陷[9]。由此可以推断,机匣进行密封性试验时,进入机匣支板处不锈钢管和铝基体间间隙的防锈液会通过钢管一侧铝基体中的冷隔、疏松和气孔等冶金缺陷渗出,产生渗漏,造成机匣铸件密封性试验不合格。从图 4(b)看出,铝合金熔体在浇注充型过程中,两股熔体分别从不锈钢管外缘的两侧汇流于图中所示位置。此时,一方面靠近钢管的熔体温度较低(受钢管激冷作用);另一方面,在汇流处出现憋气的现象,导致机匣铸件在此处产生冷隔、疏松和气孔缺陷。

在机匣铸件生产工艺流程中，铸件交付前需要进行 X 射线检查,确保其冶金质量合格。在本文所讨论的机匣铸件中,铸件经 X 射线检查合格,但铸件的剖切低倍和高倍检查结果表明铸件在支板内靠近钢管处的铝基体中存在冶金缺陷(图 4)。这主要是因为 X 射线检查有一定的局限性,若从图 4 所示的横向透射,由于该方向上铸件过厚(约 20 mm),透射效果不佳;若从纵向透射,图 4 所示铸件中的冶金缺陷处于不锈钢管的下方,钢管的密度远大于铝基体,故在 X 射线透射时,由于两种材料对 X 射线的吸收情况存在明显差异，使得铝基体中的冶金缺陷难以分辨[10]。因此,上述原因会导致钢管一侧铝基体成为 X 射线检测盲点，使得铸件存在的冶金缺陷未能被检出,并流入后工序,在机匣铸件进行密封性试验时出现渗漏。

图 4　支板截面组织:(a) 低倍组织,(b) 金相组织

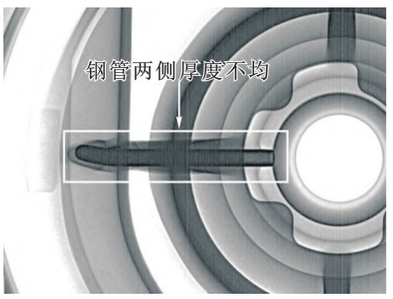
通过对机匣铸件渗漏处支板内不锈钢管和铝基体结合性分析以及不锈钢管外侧支板铝基体的冶金质量分析,可以明确铝合金机匣预埋管处渗漏的机理为:①不锈钢管和铝基体由于钢管表面存在氧化膜及两种金属材料膨胀系数的差异使得铸件凝固后不锈钢管和铝基体结合不紧密，存在间隙;②机匣进行密封性试验时，防锈液被压入该间隙，并通过钢管外侧铝基体中在铸造凝固过程中产生的冷隔、疏松和气孔等冶金缺陷渗出,产生渗漏。除上述原因之外，经过对机匣铸件进行 X 射线实时成像检测(型号为 XYG-3205/2),如图 5 所示,可以发现不锈钢管在支板中偏心导致钢管靠下方一侧的铝基体偏薄,也对机匣铸件的渗漏产生影响。

图 5　机匣铸件 DR 检查结果
