乘用车抗扭拉杆断裂失效分析

胡跃均,陈麒琳,李文炎,张海均
(广州汽车集团股份有限公司汽车工程研究院,广东 广州 511400)

Failure Analysis of Passenger Vehicle Torque Reactor

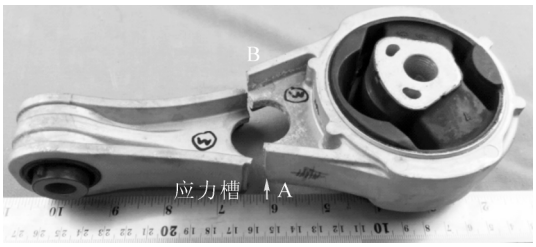
目前家用轿车广泛采用三点式悬置支撑动力总成,其中左右悬置与车身相连,后悬置(通常称抗扭拉杆)与副车架连接,布置于动力总成下方,起到隔离振动传递和限制动力总成位移的[1,2],抗扭拉杆在服役中主要受拉压应力作用。某车型抗扭拉杆骨架采用 JIS H5302-2000 标准[3]中 ADC3 铝合金压铸成型,仿真分析要求该抗扭拉杆骨架材料屈服强度($Rp_{0.2}$)不小于 179 MPa。该车型在售出一段时间内,发生抗扭拉杆断裂事故,且断裂位置大致相同,均发生在抗扭拉杆本体中部应力槽附近,见图 1 所示。为分析抗扭拉杆断裂原因,从断裂抗扭拉杆中选取了其中一件作为分析对象。同时,也选取了同批次未断裂的抗扭拉杆进行了力学性能取样分析。

图 1 断裂抗扭拉杆
Fig.1 Fracture of torque reactor

由于结构已无法改变，提高抗扭拉杆使用寿命可以从两方面考虑：一是优化选材，选取综合性能更优的材料；二是改变制造工艺，使制造工艺与材料特性匹配，避免产生更多的内部缺陷。在综合考虑多方面因素后，最后选取 ZL111 以重力铸造的方式制造抗扭拉杆。铸造成型后在抗扭拉杆实体取样，测试了多批次试样，获取的性能数据均满足设计要求，表 4 所列数据为某一次试验结果的部分数据。经台架验

抗扭拉杆断裂的根本原因是设计上存在不足，材料压铸后真实强度不满足设计要求所致。裂纹源附近的冷隔缺陷是造成抗扭拉杆断裂的次要原因，应力槽附近有无铸造缺陷，对抗扭拉杆断裂不起决定作用。在综合考虑多方因素后，对抗扭拉杆设计作了一些优化，选用 ZL111 合金以重力铸造方式制造抗扭拉杆，经台架和市场验证结果表明，优化设计后的抗扭拉杆满足要求。

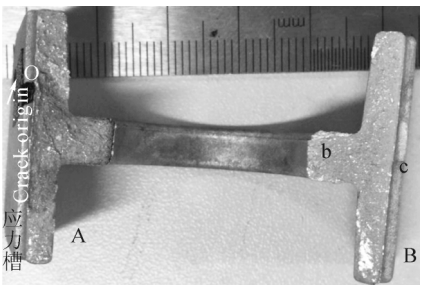
图 2 所示的断口为图 1 断裂件大端侧宏观断

口，由图可知，该抗扭拉杆宏观断口平齐，颜色灰暗，无明显的金属光泽，未见明显的塑性变形。在A端断口表面可见明显的放射纹，裂纹起源于应力槽表面（对应于图1中红色箭头附近）。裂纹走向清晰，整体上由A端向B端扩展，最终断裂于B端应力槽附近。该抗扭拉杆宏观断口属脆性断裂[4]。图3~图6为断口各区域形貌，其中，在裂纹源附近发现一铸造冷隔缺陷[5]。微观形貌分析未发现任何疲劳特征，抗扭拉杆微观断裂机制为解理断裂。断口分析表明，抗扭拉杆断裂前受力模式正常，断裂属裂纹起源于应力槽附近的脆性断裂。

图2 宏观断口
Fig.2 Macro-fracture of sample

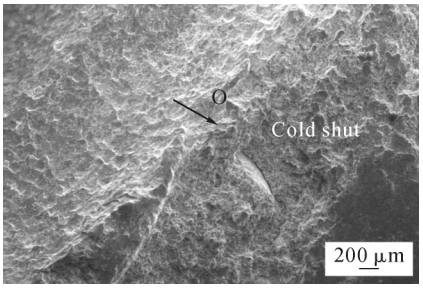
图3 裂纹源附近形貌
Fig.3 Appearance around crack origin

综上分析不难发现，抗扭拉杆断裂的根本原因在于 ADC3 合金压铸后，材料真实强度远低于设计要求的 163 MPa，裂纹源附近的冷隔缺陷是造成抗扭拉杆断裂的次要原因，应力槽附近有无铸造缺陷，对抗扭拉杆断裂不起决定作用，这从售后市场车断裂的其它抗扭拉杆得到证明，即在应力槽附近断裂的抗扭拉杆，其裂纹源附近区域未发现铸造缺陷。

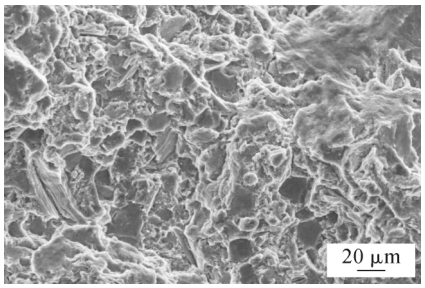
图4 裂纹源附近微观形貌
Fig.4 Appearance around crack origin

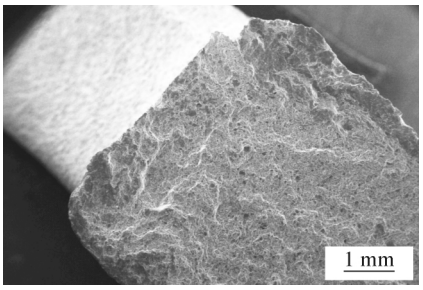
图5 b区域附近形貌
Fig.5 Appearance around area b

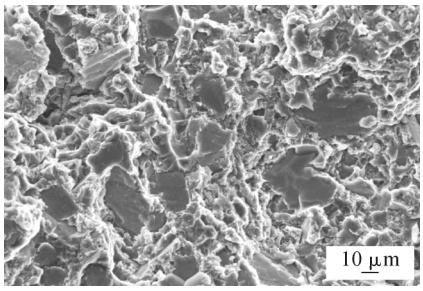
图6 c区域附近形貌
Fig.6 Appearance around area c

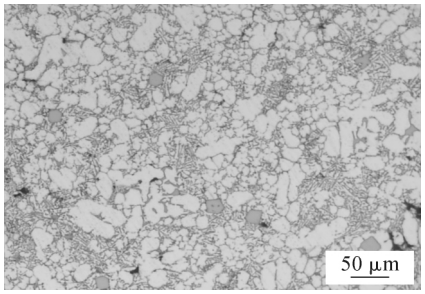
在断裂抗扭拉杆上截取金相试样，用徕卡DMI3000M金相显微镜观察显微组织，经检查，抗扭拉杆显微组织为α固溶体+共晶硅+少量初晶硅[6]，此外，还存在少量的Mg_2Si与显微疏松。见图7和图8。显微组织正常，未见明显缺陷。

图7 抗扭拉杆显微组织
Fig.7 Micro-structure of the sample

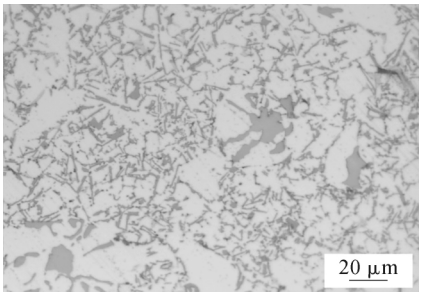
图 8 抗扭拉杆显微组织
Fig.8 Micro-structure of the sample
