# 大型船用柴油机缸体裂纹缺陷分析及应对措施

**摘 要:** 利用 SEM 和 EDS 对大型球墨铸铁柴油机缸体裂纹缺陷进行了分析。结果表明, 裂纹位于缸体截面较薄处, 以穿晶断裂为主, 是由较大的铸造残余应力所引起的。通过降低铸型外部阻力和改善微观组织等措施, 在批量生产中消除了裂纹缺陷, 缸体质量得到了提高。

## Crack Defect Analysis and Countermeasures of Large Marine Diesel Engine Cylinder Block

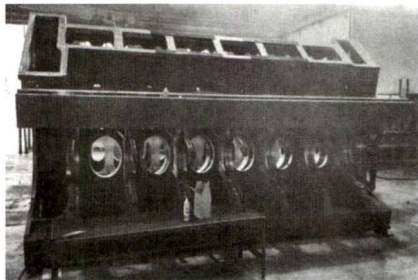
图 1 缸体零件  
Fig.1 Cylinder block

该型缸体为 12 个缸, 两排缸孔(A 列和 B 列)呈 V 型排列, 缸径为  $\phi 400$  mm, 缸体外形尺寸为 5 460 mm $\times$ 2 500 mm $\times$ 1 845 mm, 毛坯重为 31 t, 结构见图 1。

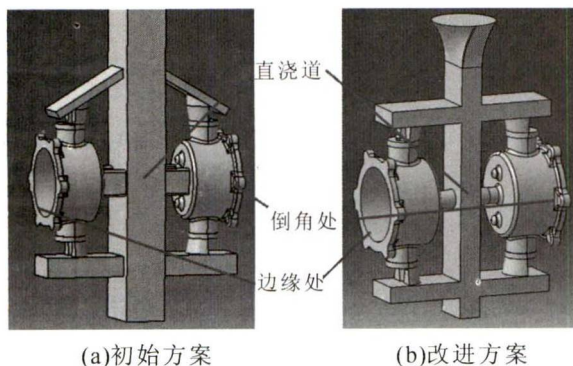
图9 初始方案和改进方案以及获取正应力的关键位置  
Fig.9 Initial and improved gating system and key points for obtaining normal stress

(Edge-Fillet)处分别提取正应力数值,具体位置见图9。其中,改进后的浇注系统方案见图9(b)。

对比初始方案和改进方案,可以看出初始方案边缘和倒角的应力差值较大,而改进方案中该应力差值较小,铸件和直浇道因凝固时间差异产生的应

力框效应较小,减小了热裂倾向。

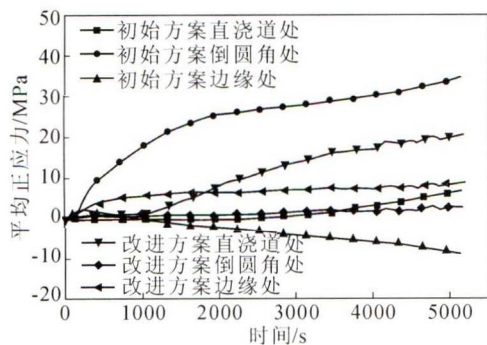
图10 平均正应力随时间变化曲线图  
Fig.10 Curves of average normal stress vs time

通过铸造的应力分析,得到的各点的平均正应力随凝固时间变化的曲线如图10。铸件壁厚较薄,且远离直浇道,所以率先凝固冷却,受到拉应力;随凝固和冷却的进行,泵壳铸件的边缘所受应力由拉应力变为压应力,而法兰倒角处一直处于拉应力状态。凝固初始阶段,材料屈服强度较小(图7d),铸件产生热裂缺陷。直浇道由于凝固较晚,应力增大较为滞后。

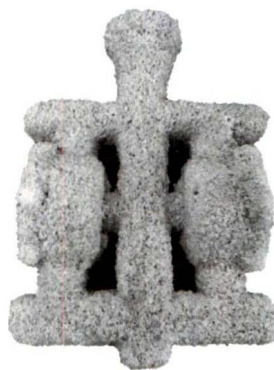
图11 改进方案的模壳  
Fig.11 Ceramic shell of improved gating system

根据应力分析结果,采用改进后的工艺方案进行了40件试投产,图11为改进方案的模壳。浇注清理后未发现裂纹缺陷造成的铸件报废。由于铸铁石墨膨胀带来的自补缩效应,未发现因浇注系统的减小而导致缩孔缩松等其他问题。整个浇注系统质量由原来的9.2 kg减少到3.8 kg,大大提高了铸件的出品率。

(3)通过优化浇注系统,减小铸件和浇注系统的冷却速度和凝固时间的差异,能够减小铸造应力,避免由此造成的热裂缺陷。
