# 激光增材制造金属构件内部缺陷控制与 无损检测特性研究

张吴双

(沈阳飞机工业(集团)有限公司 辽宁 沈阳 110034)

# Study on Internal Defect Control and Nondestructive Testing Characteristics of Metal Components Formed by Laser Additive Manufacturing

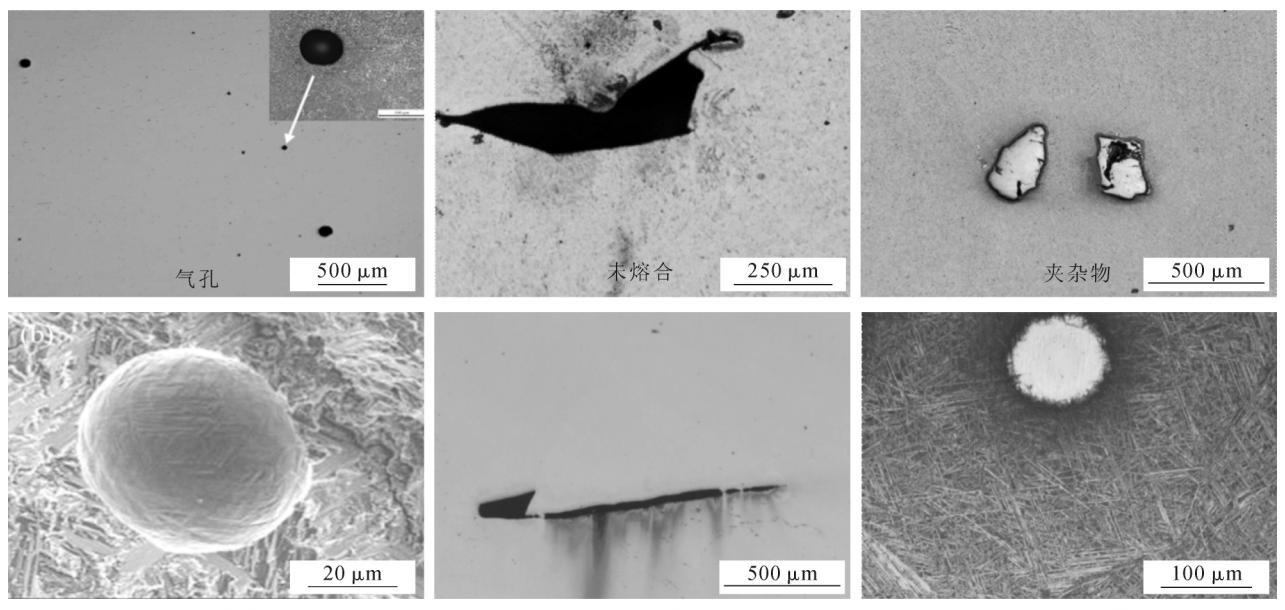
(a)(b)气孔

(c)(d)未融合

(e)(f)夹杂物

图 1 激光增材制造钛合金构件典型内部冶金缺陷 Fig.1 Typical internal metallurgical defects of titanium alloy components by laser additive manufacturing

(1)气孔 如图 1(a)(b),气孔缺陷三维形貌一般为球形形貌,内部较为光滑,气孔直径尺寸大约为 20~300µ m。气孔缺陷在试样中的一般孤立存在,分布位置较为随机,与成形的相邻层之间和相邻道之间没有明显的关系。

(2)未熔合 如图 1(c)(d):与气孔明显不同, 未熔合缺陷的截面形貌为带有尖角的无规则多边 形,具有扁平状近二维几何特征,尺寸大约为几百 微米到几毫米,未熔合缺陷经常呈现出连续分布的 特征。未熔合缺陷在试样中分布位置一般为相邻两 层界面处或者相邻两道的搭接处,与其成形过程的 成形工艺有密切关系。

(3)夹杂物 如图 1(e)(f):一般为高熔点难熔 金属(W,Mo 等)或者高熔点难熔氧化物夹杂,截面 一般为圆形或不规则块状。夹杂物缺陷在试样中分 布位置相对随机。

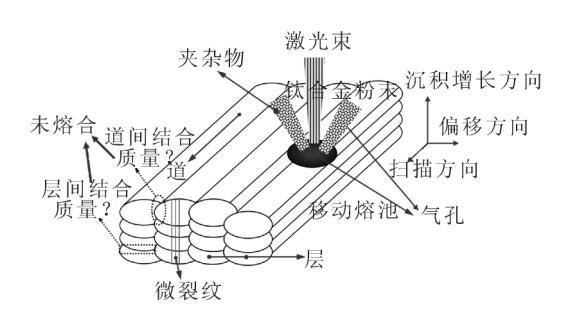
图 2 激光增材制造金属构件内部冶金缺陷形成过程示意图 Fig.2 Schematic formation process of metallurgical defect in metal components by laser additive manufacturing

在高功率激光束长期循环往复逐点扫描熔化-逐线扫描搭接-逐层凝固堆积的大型金属构件激光 熔化沉积增材制造过程中,粉末状态、成形工艺参 数、保护气氛、熔池熔体状态的波动和变化、扫描填 充轨迹的变换等影响因素,都可能在零件内部沉积 层与沉积层之间、沉积层与沉积道之间、沉积道与沉 积道之间、单一沉积层内部等局部区域产生各种特 殊的内部冶金缺陷(如未熔合、气孔、夹杂物、热裂纹 /凝固裂纹等)并影响最终成形零件的内部质量、力 学性能和构件的服役使用安全。4 种冶金缺陷的形 成过程如图 2。

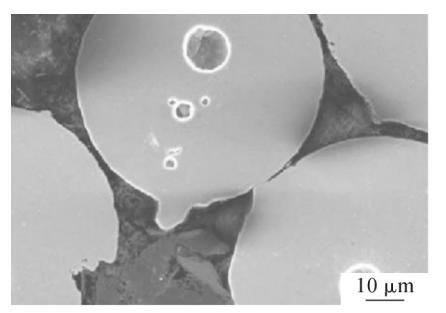
图 3 钛合金粉末空心粉典型照片 Fig.3 Typical titanium alloy hollow powder

(1)金属粉末原材料的空心粉末,粉末经强对 流作用卷入熔池内部熔化时气体直接溶于液态熔 池中,如图 3。

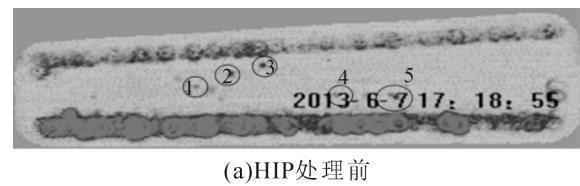
(b)HIP处理后

图 4 热等静压对激光增材制造 TC4 钛合金内部冶金缺陷的 影响

Fig.4 Effect of HIP on internal metallurgical defects of TC4 titanium alloy fabricated by laser additive manufacturing

因此激光对增材制造金属构件,后续进行热等 静压处理也可在一定程度上降低气孔和未熔合冶金 缺陷数量和尺寸。被加工件在高温、高压的共同作用 下,各向均衡受压导致发生高温蠕变和塑性变形等 作用使得内部冶金缺陷尺寸减小甚至消失,从而提 高构件的致密度和均匀性,如图 4。

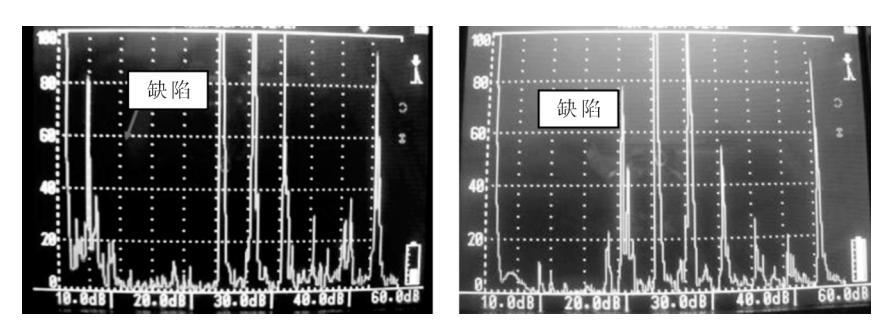
图 5 激光增材制造钛合金构件的超声无损检测信号图 Fig.5 Ultrasonic nondestructive testing signal diagram of titanium alloy components

激光增材制造钛合金构件的超声无损检测信噪 比极低甚至优于传统锻件,可检性强,这可能与其小 熔池冶金、快速凝固成形的超细均匀显微组织有关。 如图 5 所示,激光增材制造 TA15 钛合金构件的超 声无损检测信噪比大于  $\phi$ 0.8~18.0db,可检测大于  $\phi$ 0.8~12.0db 的缺陷,可检性非常优异。
