冲击功对 ZGMn18Cr2 高锰钢组织及 耐磨性能的影响

Effect of Impact Energy on the Microstructure and Wear Properties of ZGMn18Cr2 High Manganese Steel

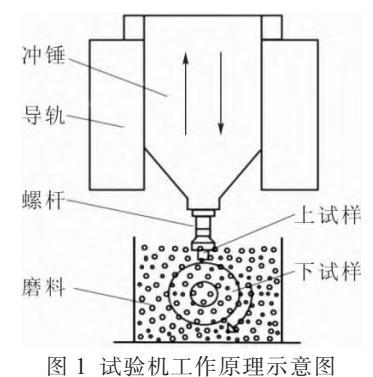
Fig.1 Schematic diagram of the working principle of the test machine

在热处理后的Y型试块上,离试块表面 5 mm 的 有效使用位置采用线切割切取内径为 21 mm、外径 为 38 mm,厚度为 10 mm 的冲击磨损试样;纵截面 金相试样分别在实际使用和冲击磨损试验后的试样 上,垂直于磨损表面用线切割切取。冲击磨料磨损实 验在 MLD-10 型冲击磨损试验机上进行,上试样为 52 HRC 的合金钢,尺寸为 10 mm×10 mm×30 mm, 其固定于冲锤上,经偏心轮带动到达设定高度时, 随冲锤做自由落体运动,冲击下试样(试验材料),由 于下试样的转动,上、下试样接触时能产生一定的 切向相对运动。石英砂(粒径为 0.88~1.00 mm)磨料 覆盖住下试样,并在搅拌器的作用下不断进入磨损 界面。上试样冲击频率为 93 次/min,下试样转速为 200 r/min。

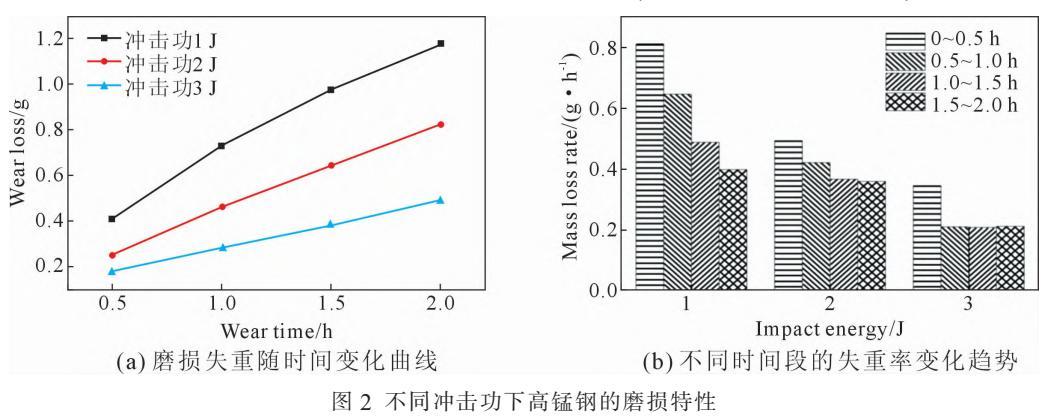
冲击功与 ZGMn18Cr2 磨损特征的关系如图 2 所示,从图 2(a)磨损失重随时间变化曲线可以看出, 在 3 种冲击功下,材料的累计磨损失重均随着时间 的延长而增加。本实验中,在相同的磨损时间内,材料的 磨损失重随着冲击功的增加,呈现下降趋势。在 3 J 冲击功的冲击磨损作用下,高锰钢平均失重率为 0.254 2 g/h;而在 1 J 冲击功的冲击磨损作用下,其 平均失重率达 0.586 6 g/h。图 2(b)为各冲击功下不 同时间段的失重率变化趋势,可以看出,1 J 和 2 J 冲 击功下,随着磨损时间的延长,其不同时间段的磨损

Fig.2 Wear resistance of ZGMn18Cr2 high manganese steel under different impacts

失重率呈下降趋势,且相邻时间段失重率的差值呈现递减趋势,而在3J冲击功作用下,仅在第1个0.5h内磨损失重率较高,从第2个0.5h开始失重率基本保持稳定。

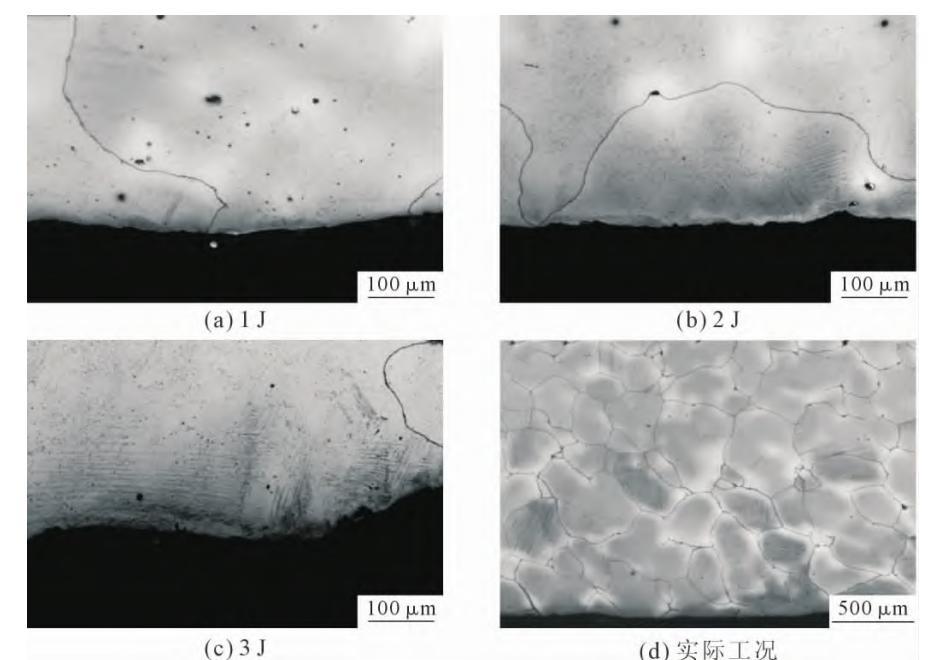
ZGMn18Cr2 高锰钢经不同冲击功冲击磨料磨 损作用下垂直于磨损截面的亚表层金相组织,如图 3 所示。从图中可以看出,在冲击作用下,材料亚表 层均出现滑移带,且滑移带的数量与冲击功的大小呈 正相关。在1J冲击功下,仅在材料磨损面下约50µm 内,可见局部的尺寸较短的滑移带;当冲击功达2J 时,可在磨损面下约150μm内看到滑移带存在,并开 始出现交滑移;随着冲击功进一步提高到3J,可见 滑移带的范围增加到磨损面下约300μm以内,且 滑移带长度变长,密度增大,交滑移的数量也进一步 增加。从实际工况使用后的单缸液压圆锥破碎机圆 锥失效件纵截面亚表层金相组织可以看出,在放大 50倍(约600μm深)的金相组织中布满了高密度的 滑移带,且并没有完全包含滑移带的深度,高密度的 滑移带相互交叉、阻滞或截割,使高锰钢材料的加工 硬化得到较充分发挥。

(2)在1J的冲击功作用下,材料亚表层滑移带 密度低,深度浅;随着冲击功的增大,滑移带密度和 深度依次递增,当冲击功达到2J时,开始出现交滑 移现象。

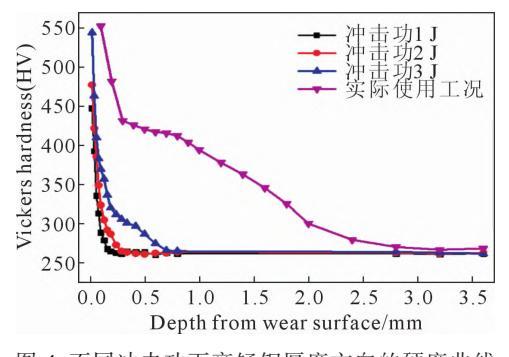
损作用下垂直于磨损截面的硬度变化趋势,如图 4 所示。维氏硬度测试是在加载力为 0.49 N、保载时间 为 10 s 的条件下,从材料磨损表层每隔一定距离沿 纵截面往里测试。从图中可以看出,经过冲击磨料 磨损后,高锰钢均有一定的加工硬化,同时加工硬化 程度和硬化层深度与冲击功的大小有紧密的联系。

图 4 不同冲击功下高锰钢厚度方向的硬度曲线 Fig.4 Hardness of the ZGMn18Cr2 high manganese steel in thethickness direction under different impacts

从亚表层的最高硬度分析,1、2、3 J 冲击功下材料测 试所得的最高硬度分别为 448、478、545 HV,可见随 着冲击功的增加,高锰钢的加工硬化行为更加显著; 从硬化层深度分析,1、2、3 J 冲击功下材料测试所得 的硬化层深度分别为 0.19、0.29、0.7 mm,体现出了 与最高硬度相同的规律。相较于实际使用工况下的 耐磨圆锥,3 J 冲击功下,高锰钢的最高硬度基本与 实际使用工况下的最高硬度相当,但实际使用工况 下的高锰钢硬化层深度约为 2.8 mm,较实验室环境 下的测试结果有很大提高。

综上所述,冲击功的大小对ZGMn18Cr2 高锰钢的 组织与性能影响显著,其最主要的作用是对高锰钢 加工硬化的影响,而加工硬化率和加工硬化深度又 直接影响材料的磨损性能和表层磨损形貌。从图 4 不同冲击功下的硬度数据可以看出,在1J和2J冲 击功作用下无法充分发挥材料的加工硬化能力,而 当冲击功达到3J后,其亚表层的最高硬度方能与 实际应用工况下的耐磨圆锥的加工硬化最高硬度相 当;同时,在1J和2J冲击功下,加工硬化层厚度 薄,结合1J冲击功下磨损后的表面损伤形貌,以长 程的切削磨损为主,说明不足以对该种工况下的冲 击磨粒磨损进行有效抵抗;当冲击功达到3J后,高 锰钢的加工硬化效果得到了较为充分的发挥,在冲 击磨粒磨损的作用,由于表层硬度高,加工硬化层达 到了一定的厚度,相较于低冲击功的作用下,材料表 层的损伤以短程磨削为主,其抵抗磨损能力进一 步增强。从图2(b)中同一冲击功、不同时间段的磨 损失重率可看出,冲击功越低,ZGMn18Cr2高锰钢 达到稳定的加工硬化效果所需的时间越长。说明高 锰钢的加工硬化不仅受到冲击能量大小的影响,而 且与其受到的累积能量的影响有关,在冲击作用下,材 料亚表层位错不断增殖、运动,发生交割、缠结、塞积 等,从而逐步达到动态稳定加工硬化的效果^[15-16]。

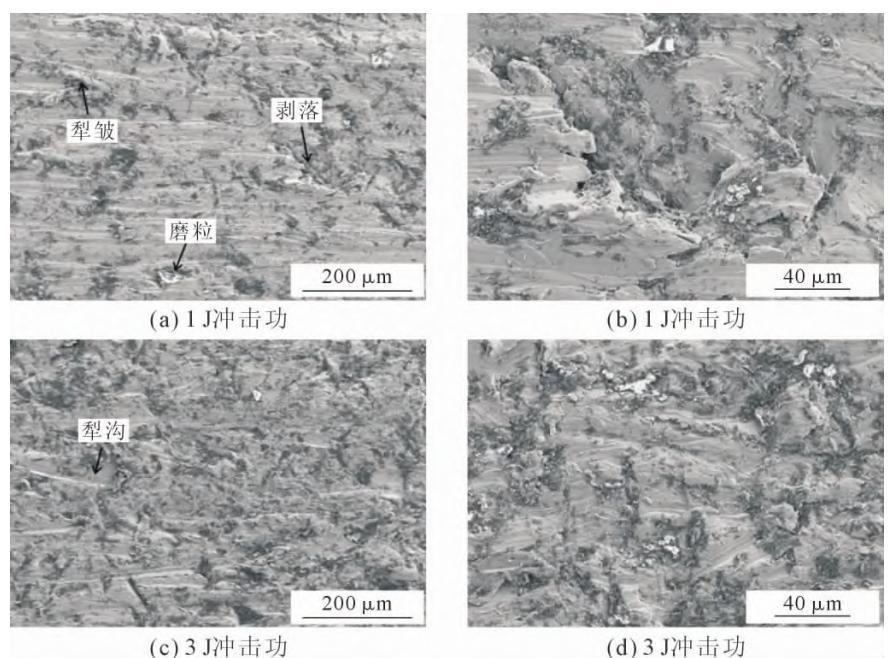
在冲击磨粒磨损试验过程中,试验试样受到上试 样的冲击作用、上试样与下试样接触过程中接触磨损 以及磨粒对试样三体磨损的综合作用。ZGMn18Cr2 高锰钢经不同冲击功冲击磨料磨损作用下的损伤 表面扫描形貌如图 5 所示。从图中可以观察到,不 同冲击功作用下的损伤表面均呈现高应力磨粒磨损

状态下的微观形貌,磨损表面存在大量的切削划痕、 犁沟、犁皱,局部位置有剥落。

对比1J和3J冲击功作用下的磨损表面发现, 在1J冲击功作用下,磨损表面有石英砂磨粒压入, 存在犁沟、犁皱,切削划痕长,切削痕迹明显,塑性损 伤严重的部位存在较大的剥落坑。在3J冲击功作 用下,材料的损伤表面以较短的切削划痕和较多的 犁沟、犁皱为主。

切削磨损是由于具有尖锐棱角的高硬度石英砂 在上试样法向冲击载荷的作用下,局部被压入金属 表面后,在切向力作用下磨粒向前推进,而材料被推 移到磨料运动路径的两侧或前方,从而形成犁沟与 犁皱的一种磨损形式^[12]。当材料硬度较低时,硬的磨 粒在摩擦过程中与材料表面做相对切向运动,使材 料表面产生剪切并剥落,构成典型的切削磨料磨损^[13]。 这些变形堆积的材料在受到随后的冲击磨损时,被 重新压平,或者使已变形的材料再次产生犁沟和犁 皱变形。如此反复的塑变,使材料受到剧烈的塑性损 伤,不足以承受外力,很容易在其他磨料的作用下被 磨掉剥落,表现为多次塑变导致剥落的磨损机理^[14]。

(3)ZGMn18Cr2 高锰钢的磨损机理主要表现为 切削磨料磨损和多次塑性变形导致的剥落磨损,且 随着冲击功的增加和磨损时间的增长,材料的耐磨 优势更加明显。
