脱甲烷塔重沸器釜液出口管线开裂原因分析

摘 要:某厂脱甲烷塔重沸器釜液出口管线发生开裂,通过宏观检查、金相组织分析、化学成分分析、断口形貌分析、EDAX分析等方法对其开裂原因进行了研究。结果表明,失效管符合晶间腐蚀开裂特征,化学成分不合格且存在晶 粒粗大、晶界敏化等原始缺陷是导致管开裂的根本原因,水相的存在是导致管开裂的直接原因,焊接引起的热影响区应 力偏大是导致管开裂的间接原因。建议加强制造重沸器所需金属材料的入厂检验;同时避免壳体内水相的聚集,包括气 相水;改进焊接工艺,减小焊接接头应力,也可减缓开裂的发生。

Cracking Analysis of Outlet Pipeline of Demethanizer Reboiler

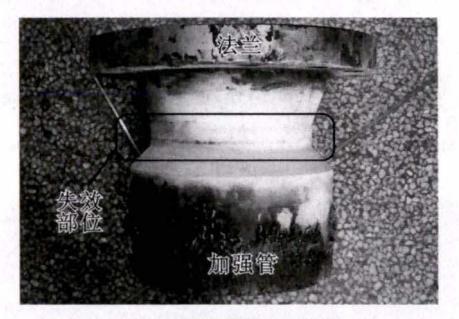
图 2 现场截取失效件 Fig.2 Failed part intersepted on site

现场截取失效管段见图 2,外壁存在渗透检测 痕迹。擦拭后,加强管外壁存在切割喷溅金属,呈黄 褐色,无明显氧化、腐蚀等痕迹存在;法兰外壁防 护漆完好,局部附着有少量黑色垢物。焊缝宽约 25 mm,焊缝平整。从内壁观察,管壁呈灰色、无明显 氧化、腐蚀痕迹存在;内壁焊缝宽约 6 mm,成型较 差,焊缝余高约 1.5 mm;近法兰侧焊缝熔合线区存 在沟槽,沟槽宽约 0.5 mm,且焊缝两侧母材存在明 显的氧化变色,呈深灰色,变色范围总宽约 28 mm (含焊缝),见图 3。不锈钢在焊接过程中的氧化变色

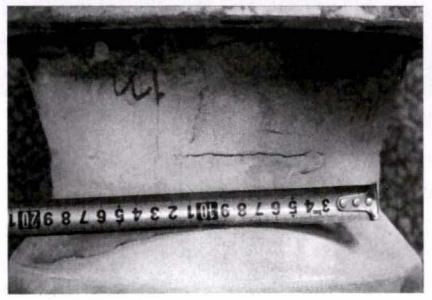
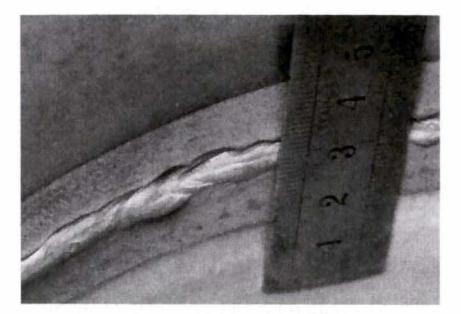
图 3 内壁焊接缺陷 Fig.3 Welding defects in the pipe inner wall

多与焊接能量大、层间温度高等因素有关[2]。

宏观观察发现管内壁焊缝成型较差,存在焊缝 余高、氧化变色等焊接缺陷。失效管管径较小,内壁 焊缝为打底焊缝。焊接缺陷的产生除与操作工的技术有关外,更多的为焊接工艺不当造成的。热影响区氧化变色就是在焊接过程中热量输入较大的情况下产生。再者,不锈钢中的 Cr 和 Ni 在焊接时因受到重复加热易析出碳化物;碳化物的生成稀释了焊接接头熔覆金属的成分,在热影响区形成贫铬层及贫镍区,使焊缝的耐腐蚀性降低¹⁰⁰。

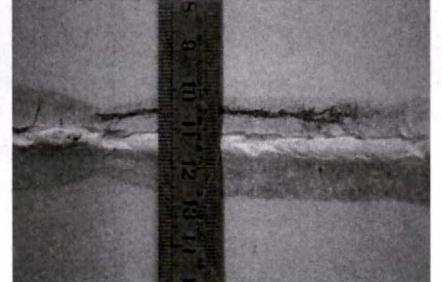
图 4 渗透检测结果 Fig.4 Penetration test results 表2 化学成分分析结果 w(%) Tab 2 Chemical composition analysis results

依据 NB/T 47013.5-2015《承压设备无损检测 第 5 部分:渗透检测》^[3]的要求,对送检失效管段内、 外壁进行渗透检测,见图 4。结果显示,管段外壁裂 纹位于法兰侧近焊缝区域,环向扩展;内壁主裂纹也 位于法兰侧近焊缝区域,环向扩展,裂纹尖端存在分 支;另外,在内壁焊缝两侧热影响区存在垂直于焊缝 的平行分布裂纹。对比管段内、外壁渗透检测显示出 的裂纹长度及数量,发现近焊缝区域环向裂纹为穿 透性裂纹,内壁长度、宽度均大于外壁,且内壁还存 在未穿透管壁厚的纵向裂纹。由此判断,裂纹启裂于 管内壁,裂纹的萌生与管内壁环境有关,包括介质环 境、应力环境等。

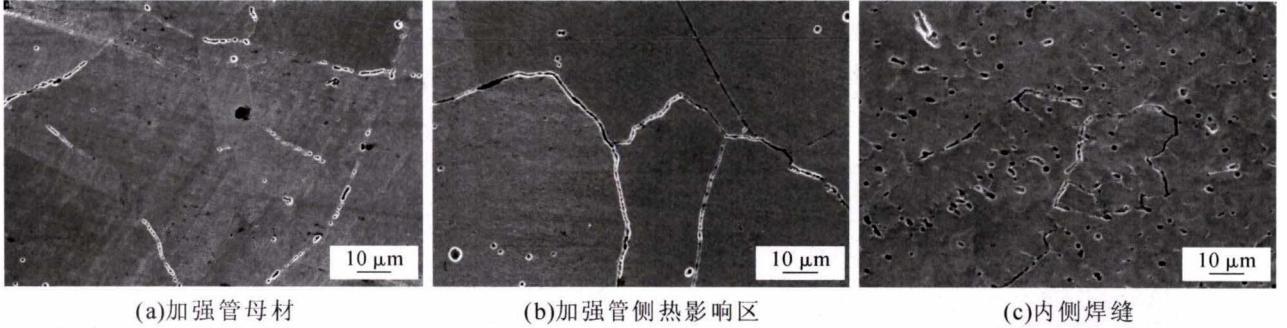
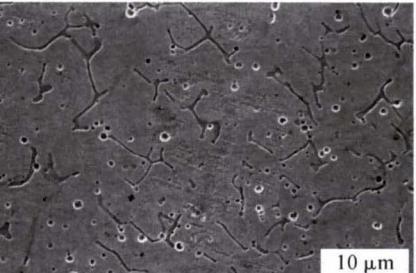
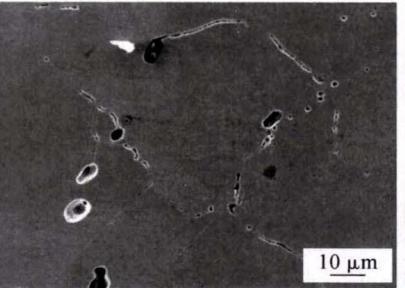
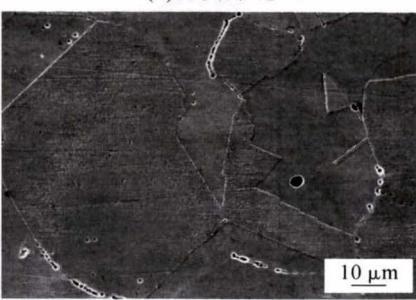
图 5 金相组织

为进一步确认失效管热处理状态是否合格,分 别在无裂纹区截取加强管母材、法兰母材及焊接接 头试样。经观察,加强管母材金相组织为奥氏体 + 析出相,奥氏体晶界不连续且宽化,析出相呈颗粒 状分布于晶界和晶内,晶粒粗大,晶粒度级别为 G4.5。焊缝组织为奥氏体 +δ铁素体,内侧焊缝组织 晶界呈锯齿状,晶粒尺寸较大;法兰侧熔合线晶粒 尺寸尤其大,晶粒度级别为 G3。

因光学显微镜分辨率有限,为进一步观察析出 相颗粒分布形态及晶界状况,采用扫描电镜对以上 试样进行观察,结果见图 5。母材、焊缝、热影响区组 织中均存在沿晶裂纹,裂纹不连续且存在圆形或棒 状孔洞,晶内也存在圆形或椭圆形孔洞;部分孔洞 内存在颗粒状析出相。这是析出相与基体之间因合 金成分的差异存在电位差;金相试样侵蚀过程中, 析出相颗粒边界优先被腐蚀,析出相发生脱落,这与 光学显微镜观察结果一致。

组织敏化是不锈钢发生晶间腐蚀的必要条件, 就是说只有存在敏化组织的不锈钢,才有发生晶间 腐蚀的可能。对于普通的 300 系列不锈钢,含碳量较 高,属于非稳定态(即不含钛和铌等稳定化元素),室 温时碳在奥氏体中的溶解度很小,只有在高于 425 ℃的环境下才能向奥氏体晶粒边界扩散。另外,金 相检验发现,该管奥氏体晶粒较为粗大,粗大的奥氏 体晶粒是由于在固溶或锻造过程中温度过高造成 的。而该管使用温度在 0 ℃左右,不存在使用过程中 碳化物的析出,更不会造成晶粒粗大,那么管材敏化 及晶粒粗大只能发生在固溶、锻造及其他热处理工 序中,粗大晶粒在导致晶界强度下降的同时也会促 进晶间腐蚀的发生^[89]。换句话说,管材原材料存在晶 粒粗大。

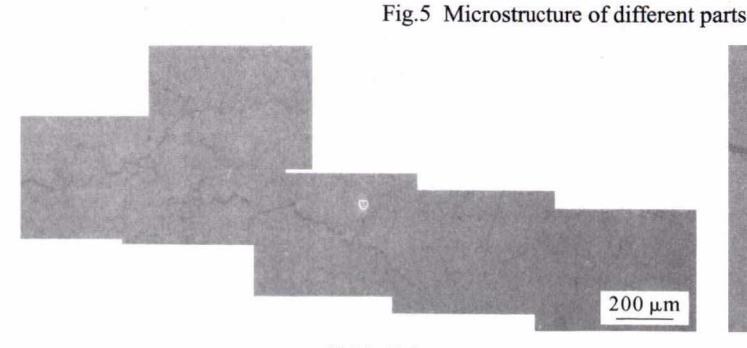
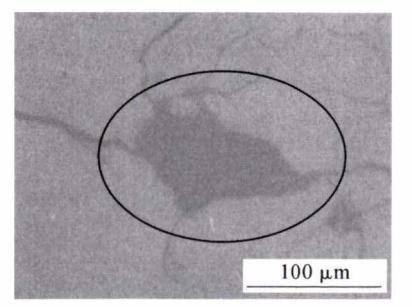
图 6 裂纹形貌 Fig.6 Crack morphology

依据裂纹分布形态,对穿透性环向裂纹微观形 貌进行观察,结果见图 6。裂纹分布于法兰管侧近焊 缝母材区域,启裂于内壁,分布范围较宽,裂纹分支 较多,呈树枝状;芯部裂纹数量较多,以网状特征为 主;外侧裂纹数量相对较少,亦呈树枝状分布。所有 裂纹均沿奥氏体晶界扩展,有个别晶粒脱落。

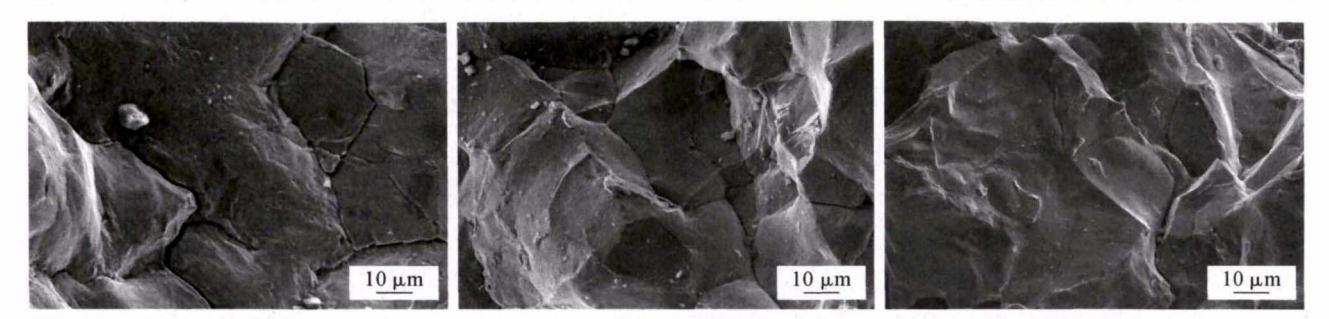
(b)芯部 图 7 裂纹断口 SEM 形貌 Fig.7 SEM images of cracked surfaces

从宏观形貌看,近管内壁断面颜色较深且附着 产物多,据此可推断管内壁为启裂区。打开裂纹,以 裂纹面为检验面,采用扫描电镜对裂纹面微观形貌 进行观察,如图 7。从近管内壁向外壁依次观察,发 现整个裂纹面均呈沿晶开裂特征,与金相检验结果 吻合,符合晶间腐蚀开裂特征;近内壁区域和芯部区 域明显存在沿晶二次裂纹,且内壁区域二次裂纹数 量较多、较宽,开裂应力越大,二次裂纹越多;近外壁

区域无二次裂纹存在,但是其晶面存在弧形平行条 纹,为疲劳辉纹,弧形收敛方向指向管内壁,再次印 证启裂区位于管内壁。

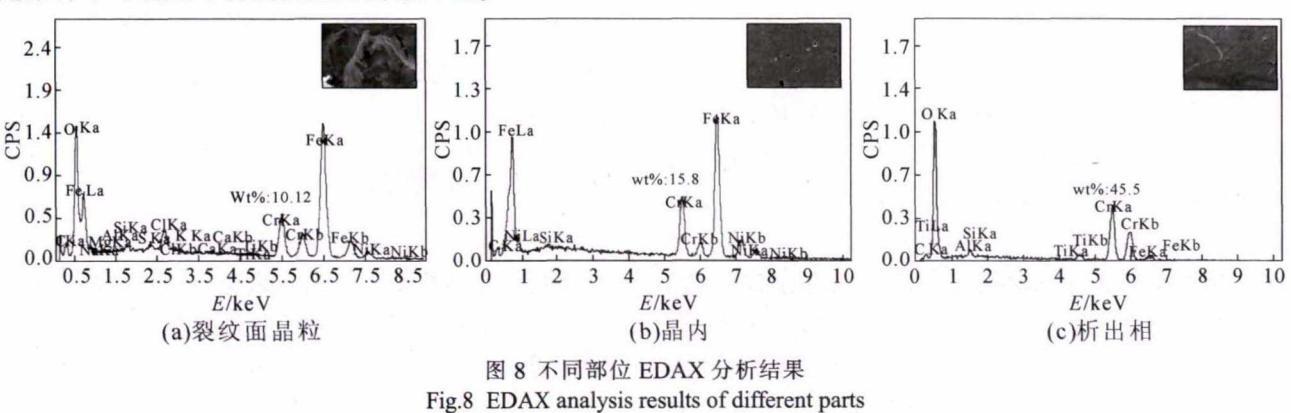
采用 EDAX 对裂纹面晶粒表面、未开裂区试样 晶粒表面及析出相的成分进行分析,结果见图 8。裂 纹面晶粒表面 Cr 元素含量在 10%左右,未开裂区 试样晶粒表面 Cr 元素含量为 16%左右,而析出相 中 Cr 元素含量高达 45%。Cr 元素含量的变化说明 管材的开裂发生在贫铬晶界部位。在热处理、焊接 或使用过程中 Cr 元素发生了偏聚,导致晶界贫铬, 析出相富铬。

对裂纹面表面附着垢物成分的分析表明,垢物 中 S 元素含量约 9%,Cl 元素含量约 14%。这两个元 素在有水相的环境下,一般以离子状态存在,在一 定条件下可引起不锈钢的应力腐蚀开裂。 宏观观察发现沿焊缝熔合线存在腐蚀槽。为分 析腐蚀原因,采用电子探针对腐蚀沟槽及两侧材料 元素进行分析,结果见图 9。腐蚀槽部位 Cr、Ni 元素 含量急剧下降,而 C 元素含量急剧上升。在腐蚀介 质环境中,合金成分差异越大、电位差越大,易产生 类似于电偶腐蚀的微电池腐蚀^[5],在宏观下表现为 "刀状腐蚀"特征。

失效管为脱甲烷塔重沸器釜液出口管线,接触 介质为脱甲烷塔残渣,在正常操作工艺条件下,介质 中无水相存在。但是该设备自投入使用,多次经历 开、停车,这个过程当中需降压、升压、升温、降温、吹 扫等。对于本身有晶界腐蚀开裂倾向的材质,以上操 作无疑会增加其敏感性;再者,如果在吹扫过程中, 壳体内长时间存在残留水相,由于管材组织晶界贫 铬、析出相富铬,两者之间存在电位差,在水相中可 形成微电池腐蚀环境,偏析于晶界部位的析出相颗 粒被优先腐蚀,晶界产生不连续微裂纹,所以在金相 和断口分析中表现为沿晶开裂特征,且裂纹在内壁 优先萌生。从断面垢物分析结果看,裂纹面垢物中存 在 O、S 和 Cl 元素。S 和 Cl 元素在有水相的环境下, 以离子形式存在,导致介质 PH 值下降,O 元素的存 在加速了腐蚀的进行。失效 S3 出口管位于壳程最 低点,水相易在此聚集,在拉应力较大部位会发生快 速开裂。
