奥氏体不锈钢堆焊层焊接缺陷分析及改进措施

摘 要:以共享公司生产的某核电高中压外缸为例,在焊接奥氏体耐腐蚀堆焊层时,堆焊层区域经无损检测、焊接 完成后经渗透检测发现有显示。随即取样后进行显微组织观察,发现有微裂纹及夹渣缺陷。微裂纹缺陷是因为高温状态 下生成的 NbC 相使晶界发生偏移,夹渣缺陷是因为奥氏体焊材本身材料特性导致。通过"不预热、小电流、低热输入、层 温控制≤150 ℃及窄摆动"的方式,并经过现场验证焊接工艺,成功解决该问题,并对后续同类产品提供了宝贵经验。 关键词:耐腐蚀堆焊层;过渡层;热裂纹;夹渣;焊接工艺

Analysis of Welding Defects of Austenitic Stainless Steel Surfacing Layers and Improvement Measures

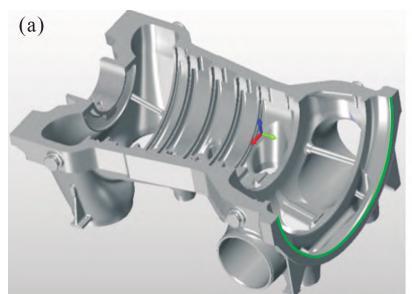
本文以某核电高压外缸为例,在内腔瓦口堆焊 奥氏体耐腐蚀层,见图1绿色部分;在对接奥氏体 结构件前堆焊过渡层,见图1红色部分,以两个焊 接区域所产生的裂纹及夹渣缺陷为研究对象,分析 并改进焊接工艺。

图 1 高压外缸示意图:(a) 内腔,(b) 外腔 Fig.1 Diagram of high-pressure outer cylinder: (a) inside, (b) outside 表1 铸件及焊接材料的化学成分 Tab.1 Chemical composition of castings and welding materials

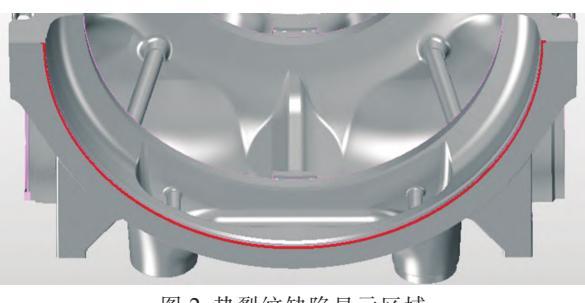
在缸体瓦口处堆焊一层 TS309L-FC11 过渡层, 再堆焊 ER318 耐蚀层,经渗透检测发现在耐蚀层线 性显示,使用光学显微镜分别放大 100、500 倍后发 现该缺陷属于热裂纹,焊接位置见图 2 红色区域,宏 观及微观裂纹见图 3。

图 2 热裂纹缺陷显示区域 Fig.2 Location of thermal crack defects

(1)裂纹缺陷 堆焊首层 TS309L-FC11时,焊接 电流控制在 180~190 A,预热温度控制在≥50℃,道 间温度控制在≤150℃;堆焊 ER318时,不预热,并 减少引弧、熄弧次数,避免对接头的重复加热,接头 处使用合金头铲磨至利于焊接。按照"角焊缝→平面 焊→立面焊"的顺序分区域焊接,焊缝长度控制在 300 mm 以内,焊缝间隔控制在 300 mm 以内,在保 证熔合好的情况下,不摆动焊接,提高焊接速度;焊 接过程中要严格控制 C 元素的增加,防止产生 C 化 物,使用 ER318时,保护气要选择高氩保护气 (97.5%Ar+2.5%CO₂),最好可以选择手工焊堆焊,从 源头避免 C 元素的加入。

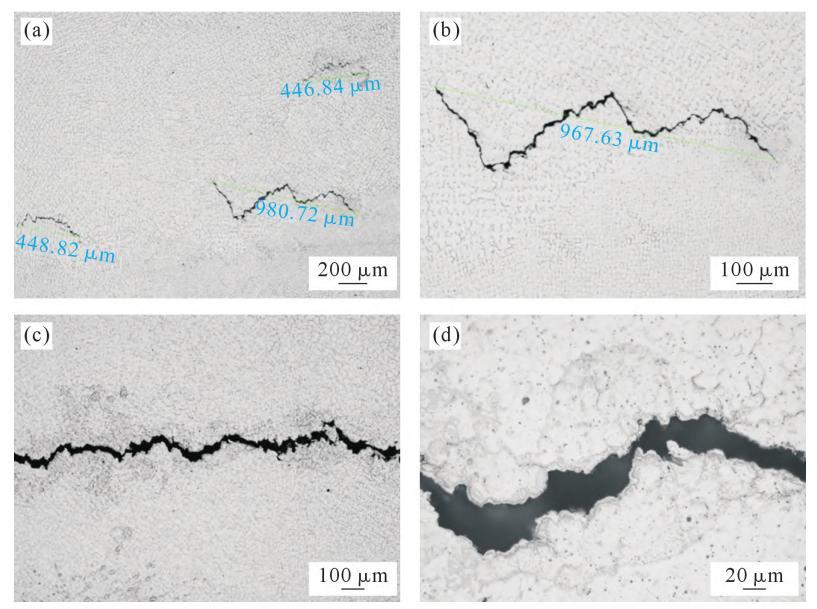
奥氏体材料具有合金元素高、热导率小、热膨胀 系数大、流动性差等特点,焊接过程中熔池在凝固 时,由于局部加热和冷却使焊接接头在冷却过程中 形成较大的拉应力^[89];其次,奥氏体不锈钢对于硫、 磷等杂质非常敏感,易与部分溶解度小的元素,如 铝、硅、铌等形成低熔点共晶物。在熔池冷却凝固过 程中,这些共晶物削弱了晶粒间的联系,致使晶界在 焊缝凝固时产生的拉应力作用下开裂。

图 3 不同倍镜下热裂纹缺陷的微观显示:(a) ×50, (b) ×100, (c) ×100, (d) ×500 Fig.3 Microstructure of thermal crack defects at different magnifications: (a) ×50, (b) ×100, (c) ×100, (d) ×500

是焊缝热裂纹产生的主要原因^[10],Nb 在奥氏体中易 形成低熔点相,使 Nb 在奥氏体中的固溶度降低,晶 界处富 Nb 的低熔点共晶相的存在会导致热裂纹的 产生。表 2 为常见合金元素对纯奥氏体组织焊缝热 裂纹倾向的作用^[11]。

当 C 元素增加时,Nb 与 C 形成 NbC 相,并且 在高焊接热输入下,熔池的温度持续时间越长,固溶 Nb 含量和 C 含量越高,Nb 元素和 C 元素的过饱和 度就越大,NbC 的析出动力越大,NbC 相析出的就 越多^[15]。并在焊缝的热影响区部位出现较为粗大的 柱状晶组织,垂直于熔合线方向生长,这种组织会加 剧元素偏析,形成低熔点共晶物。凝固结晶后期以液 态薄膜形式存在于奥氏体柱状晶粒之间,在一定的 拉应力作用下产生裂纹。因此,降低钢中的 C 含量 可以提高 Nb 在奥氏体中的溶度积,减少 NbC 的产 生,使固溶 Nb 的含量增多,降低裂纹产生几率。然 而实际生产过程中,为了提高生产效率,并没有严格 控制焊接热输入,且熔池温度较高,这就导致了焊接 后出现热裂纹。

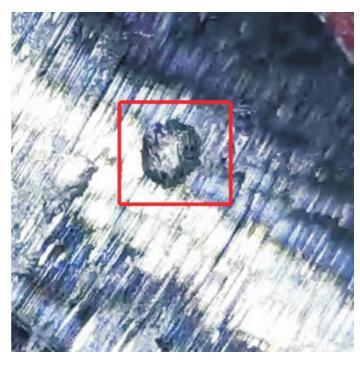
在缸体外腔管口处堆焊耐腐蚀堆焊层,经射线 检测堆焊层部位,发现 ER318 堆焊层部位有部分超 标的细小夹渣缺陷,见图 4~5,堆焊层焊接位置见图 6 红色区域。

颗粒状夹渣是在焊接过程中,液态熔池中产生的熔点高,且密度大的颗粒状渣子。在堆焊 ER318 焊丝之前,首先用药芯焊丝 TS309L-FC11 堆焊两层 后再使用 ER318 堆焊。奥氏体材料导热性差,熔池 黏度较高,在液态熔池中经浮力的作用渣子由下向 上浮动,但是渣子与熔池之间的界面张力大,其向上 运动的阻力较大,上浮速度慢。因此,在焊缝冷却过

图 4 夹渣缺陷 Fig.4 Slag inclusion

程中,有部分颗粒状渣子来不及完全浮出熔池表面, 从而留在焊缝中,在优先凝固的熔合区附近,这种颗 粒状渣子相对较多。之后在堆焊过程中,这些渣子非 常小,且始终来不及上浮,即使最终渗透检测合格, 但是这些颗粒状夹渣经射线检测后都会被发现。

(2)夹渣缺陷 在多层多道焊时,必须严格控制 焊接热输入及层间温度,层间温度控制在150℃以下,必要时可以使用风冷等强制降温手段;在焊接操 作过程中,每一层焊接完成后应立即清渣,焊接电弧 不宜过长,摆动宽度不宜过宽,选择适当的焊接速 度,避免熔池在高温下停留的时间。

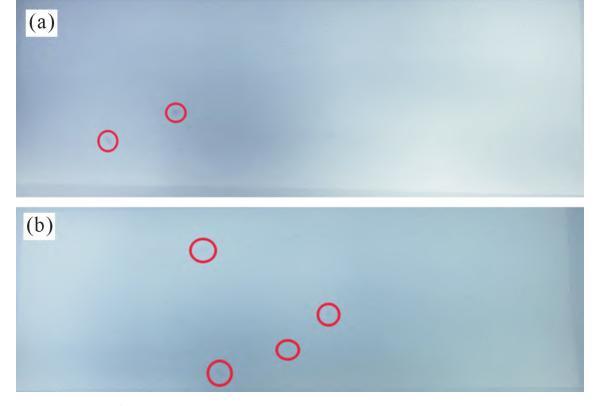
图 5 射线检测的夹渣缺陷:(a~b) 点状夹渣缺陷 Fig.5 Defect of slag inclusion in RT: (a~b) point slag inclusion

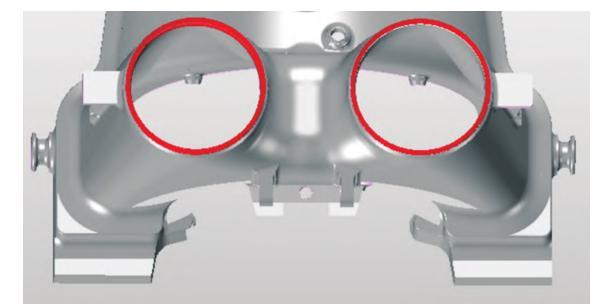
图 6 夹渣缺陷显示区域 Fig.6 Location of slag inclusion defects
