# 水击泄压阀阀体铸造工艺优化研究

**摘 要:**水击泄压阀产品是预防水击危害发生的核心产品,常用于液体介质的长输储运行业中,具有泄流量大、压力高的特点,且阀门使用介质通常具腐蚀性。近年来,随着市场需求量的增加,应用工况日趋复杂,阀门设计难度增加,固有传统生产工艺已无法匹配现有技术难度需求。为提升水击泄压阀的铸造工艺稳定性,使产品适应更多高压、高腐蚀的复杂工况,本文以铸造缺陷易发的高压阀门为研究对象,使用 MAGMA 铸造仿真软件对现有铸造工艺进行仿真,并对浇注工艺系统及冷却工艺系统进行工艺优化。将改进后的样阀进行试验验证,得出可靠的铸造工艺定型方案,试制铸件未发生打压泄漏情况,缺陷率降低了 20%,基本消除内腔缺陷,且进出口法兰位置均满足 ASME B16.34 探伤标准,极大提升现有水击泄压阀阀体铸造工艺的稳定性。

## Study on Optimization of the Casting Process of a Surge Relief Valve Body

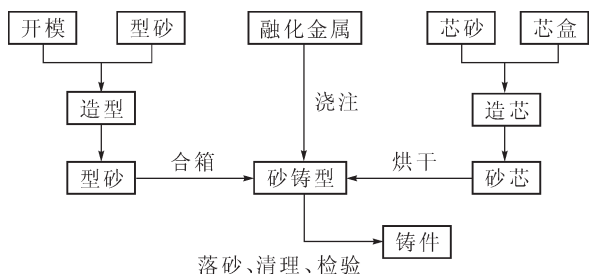
图 1 水击泄压阀铸造工艺

如图 1 所示,在铸造工艺中,浇注系统一般是由浇口杯、直浇口、横浇口、内浇口组成,引导金属液进入铸型型腔的通道。补缩系统主要是指在铸件上补充液体的部分或在铸型型腔里放置冷铁,设置目的是在铸件凝固前防止缩孔等缺陷的形成。浇注系统的设计包括浇注系统类型的选择、内浇口位置的选择及浇注系统各组件截面尺寸的确定。浇注系统的设计直接影响到铸件的质量,合理设计浇注系统,可有效保证液态金属在最合适的时间范围内充满铸型,不使金属过度氧化,有足够的压力,并保证金属液面在铸型型腔内有必要的上升速度。补缩系统设计也是铸造工艺中需关注的内容,若补缩工艺设计不合理则易引起各种类型的铸造缺陷,如浇不足、冷隔、冲砂、夹渣、夹杂、夹砂等。

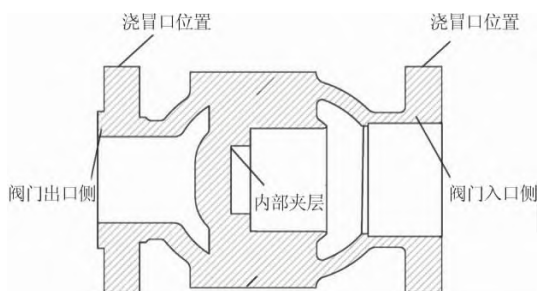
水击泄压阀结构特殊,如图 2 所示,内部带有夹层,且在产品使用过程中,夹层需要长期承压,因此对阀门铸造工艺性要求很高。

图 2 水击泄压阀结构示意图

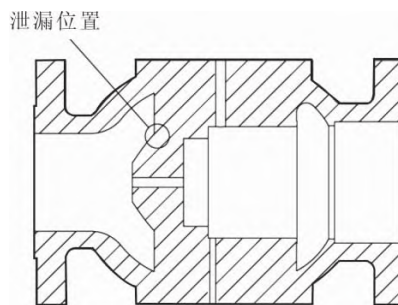
的情况。使用微距显示器检测后发现,在阀体与筋板连接位置存在缩松缺陷,具体位置详见图 3。

图 3 水击泄压阀缺陷位置图

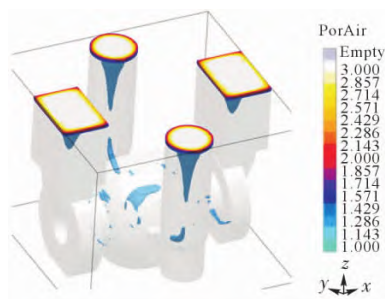
针对上述情况,采用 MAGMA 铸造<sup>[7-8]</sup>仿真软件对目前铸造工艺进行模拟分析,探究缩松发生的原因。由 MAGMA 铸造仿真软件的模拟仿真结果可知,现有铸造工艺下,阀体内腔存在多处缩孔、缩松缺陷,缺陷率达到约 20%。图 4 中深色部位即表示缺陷易出现的位置。如图 4 所示,筋板与内腔连接处缺陷最为严重,这与实际泄漏的位置对应一致,同时仿真结果显示其它位置也存在不同程度疏松的可能性,且分布分散,不易修补。这是由于以下 2 个原因:①浇注系统中浇冒口设计偏小。阀体具有复杂的内腔结构,浇注系统设计时浇冒口只能设置在 2 个法兰、上下凸台 4 个位置以方便固定,因此浇注通道受限,浇注料不能及时充满整个铸型<sup>[9-10]</sup>。②补缩系统设计未考虑充分。此任务阀体公称压力达到 26 MPa、壁厚超过 45 mm,且不同位置的阀体壁厚存在 15 mm 左右变化,在浇注时极易造成浇注通道先冷却凝固<sup>[11-13]</sup>,导致泄漏处补缩不充分,因此凝固时形成疏松缺陷。

图 4 现有铸造工艺模拟情况

(1)针对现有高压特材铸件,MAGMA 铸造仿真结果显示,现有铸造工艺下,阀体内腔存在多处缩孔、缩松缺陷,缺陷率达到约 20%。

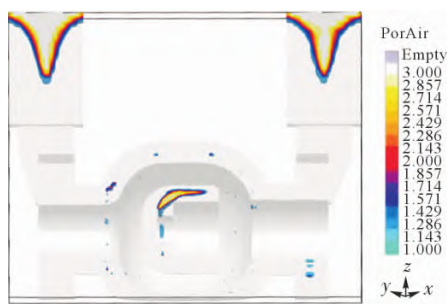
针对上述3种不同工艺,使用MAGMA铸造仿真软件进行铸造工艺仿真,结果如图5~7所示。图5为试验方案1仿真结果,可以看出,该铸造工艺下,铸件中中腔部位仍存在约10%的铸造缺陷,这是因为虽然增加了浇冒口的数量和面积,扩大了浇注料的流通通道,金属液在进入夹层过程中仍然出现了先后不同步的冷却问题,导致中腔依然存在补缩不及时,进而引发了中腔缺陷问题的产生。

图5 试验方案1仿真结果  
Fig.5 Simulation results of test scheme 1

(1)试验方案1 增加浇冒口数量和面积。原有工艺设计浇冒口位置是进口法兰、出口法兰、筋板顶部、筋板底部4个位置。现在出入口侧边增加一路连通冒口,将原有4个浇冒口增加至5个,来提高浇注料充满铸型的及时性,从而降低铸件缺陷率。

考虑初始方案出现缺陷类型主要是缩松缺陷,拟从扩大浇注冒口面积入手,进一步增强浇注料的流通性能,降低缺陷发生。兼顾本次铸造阀体是超级双相钢材质,这种材料在铸造时是具有一定难度的。这是因为双相钢的含N量较高<sup>[14-15]</sup>,金属凝固时,N的溶解度降低,所以,会在铸造过程中析出气体,因此铸件很容易出现气孔。从控制上来说,需要进行优化工艺,因此冒口也不可设置太大。综上所述,将冒口面积增加10%,在满足流通面积的同时,也能保证铸件良好的铸造质量。

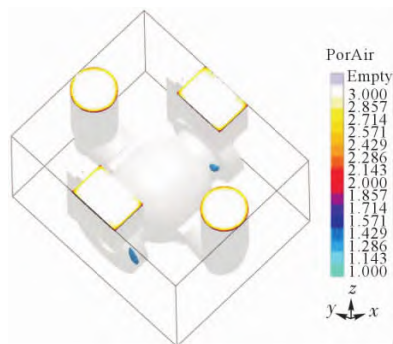
图6为试验方案2仿真结果,如图所示,此次缺陷未发生在阀门中腔,仅出现在进出口法兰的位置。这是由于中腔冷铁的放置,有效补偿铸件在凝固过程中产生的液态和凝固态的体收缩量,从而避免由于冷却顺序带来的内腔缩松缺陷,但进出口浇注系统的流通能力没有得到实质改善,因此浇注料充满铸型的及时性并没有得到完全解决,在阀壳体上仍然存在约10%的缺陷。

图6 试验方案2仿真结果  
Fig.6 Simulation results of test scheme 2

(2)试验方案2 在阀门中腔放置冷铁。这个工艺方案是为加速内腔的冷却凝固速率。由于金属液在进入夹层过程中的会出现先后不同步的冷却问题,如,在阀门上下加浇冒口设计后,由于筋板厚度比内腔薄,导致在流动过程中其冷却速度会比内腔快,因此铸件内腔的补缩设计尤其重要。在内腔位置放置冷铁,可以有效补偿铸件在凝固过程中产生的液态和凝固态的体收缩量,从而避免由于冷却顺序带来的内腔缩松缺陷。

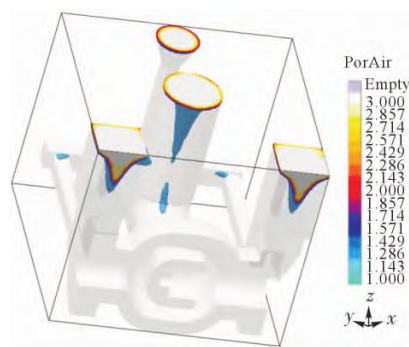
图7为试验方案3仿真结果,阀门本体上没有缺陷,与原铸造工艺方案相比,缺陷率下降约20%,大幅提升了铸件的承压能力。这是由于试验方案3在增加浇冒口数量和面积的同时,在阀门中腔放置冷铁。从增加浇注料流通性能及改变冷却速率2个方面同步提升工艺性能,从而保障了阀体的铸造成功率。

图7 试验方案3仿真结果  
Fig.7 Simulation results of test scheme 3

(3)试验方案3 增加浇冒口数量和面积的同时,在阀门中腔放置冷铁。从增加浇注料流通性能及改变冷却速率两个方面同步提升工艺性能。

(2)从增加浇注料流通性能及改变冷却速率 2 个方面同步优化,MAGMA 铸造仿真结果显示,优化后基本可消除内腔缺陷,缺陷率下降约 20%,大

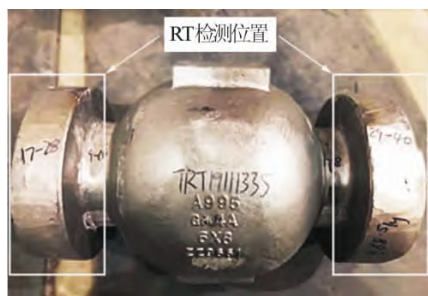
按照试验方案3的改进工艺进行铸件试制。试制一炉批6件阀体,未发生打压泄漏的问题。同时,对进出口法兰位置按照ASME B16.34标准进行100%射线探伤,探伤使用IR192装置,透照方式是单壁单影,显影条件为5 min/20℃,曝光时间是3~10 min。在阀体长期承压的进出口法兰及脖颈位置进行射线探检测,如图8所示,结果显示符合标准要求。

图 8 射线探伤阀体  
Fig.8 RT test valve body

(3)按照改进后工艺进行铸件试制,未发生打压泄漏的问题。同时,对进出口法兰位置按照 ASME B16.34 标准进行射线探伤,探伤结果符合标准要求。

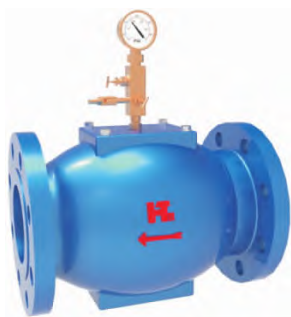
将试验方案 3 进行工艺定型,阀门组装后图片如图 9 所示。在小批量试制成功后,大批量试制生产 16 炉批阀体,每炉 6 台阀门,全部一次性通过水压试验检验及射线检测,水击泄压阀铸件一次性通过率大幅提升。

图 9 阀门装配图  
Fig.9 Valve assembly drawing
