# 铸造 CAE 应力仿真技术在轮毂裂纹预测中的应用

贾枝树,樊超,于大威,王虎明,马彦伟,刘跃辉,公冶铭哲,张晓敏,左文博

(内蒙古第一机械集团股份有限公司 第一分公司,内蒙古 包头 014032)

## Application of CAE Stress Simulation Technology in Crack Prediction of Steel Wheel Casting

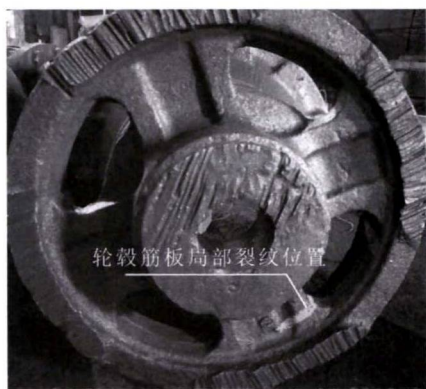
经过对出现裂纹的轮毂铸钢件进行统计分析,发现裂纹部位全部集中发生于轮辐筋板与轮缘交接的圆弧区域内(见图 1)。

图1 轮毂裂纹部位

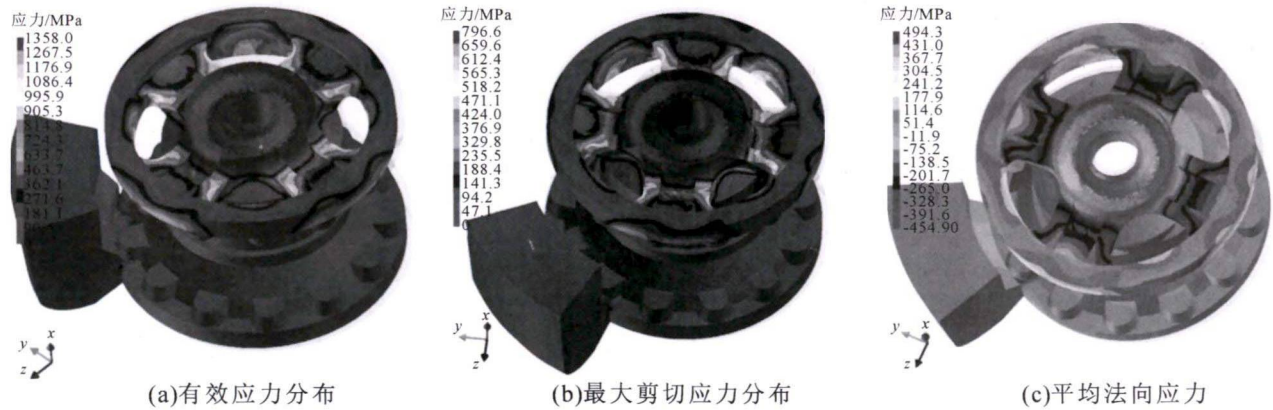
运用 ProCAST 铸造模拟仿真软件对轮毂铸件工艺优化前的方案进行模拟计算,应力模拟结果见图 6,可以看出原工艺方案应力模拟结果与实际铸件发生裂纹的部位基本一致。

图6 应力分布模拟预测  
Fig.6 Stress distribution simulation prediction

从轮毂铸钢件裂纹部位分布与 ProCAST 应力模拟仿真结果对比的一致性,可以看出轮毂铸钢件轮辐筋板产生裂纹的主要原因是该铸件结构设计不合理。

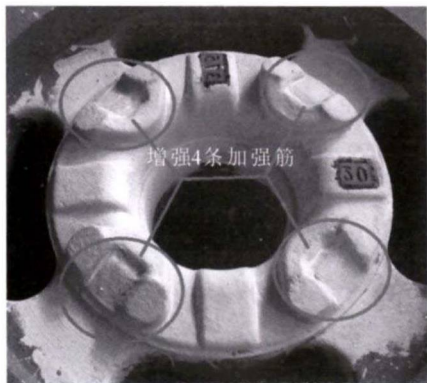
图 8 优化工艺措施试生产

按照优化工艺设计,将优化措施落实到模样中,并进行试生产验证(见图 8)。
