# 载重 125 t 矿用车球墨铸铁大轮毂铸造工艺研究

(驻马店中集华骏铸造有限公司, 河南 驻马店 463000)

## Research on Casting Technology of Ductile Iron Large Wheel Hub for 125 Tons Mining Trucks

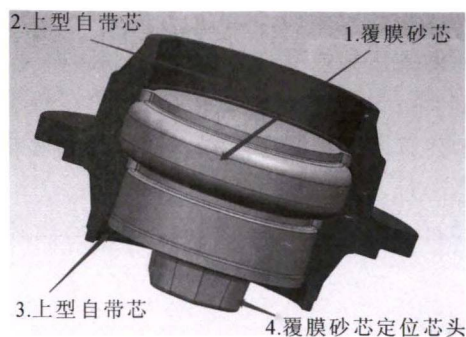
图 5 轮毂砂芯设计简图

Fig.5 Schematic design of wheel hub sand core

小轮毂内孔直径小自带芯不易起型,容易断型而影响砂型质量和生产效率,一般整体采用热法覆膜砂芯成型。因为该轮毂内孔较大,如全部采用覆膜砂芯成型,砂芯较重、生产成本较高;并且该轮毂的内孔尺寸高度小、直径大,起型方便,所以砂芯设计时采用上下均局部自带,不能自带的油包部位采用热法覆膜砂芯成型,这样既能保证内孔成型质量,又减少覆膜砂芯重量、节约生产成本。

该轮毂由于油包内凹无法采用自带砂芯工艺,

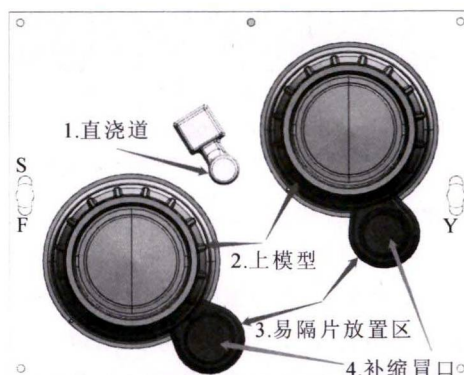
经过我司技术人员的共同研究、商议,采用缩短冒口补缩距离的方案。具体为增加一个自制冒口窝易割片,放到轮毂法兰上面,将冒口颈正对铸件热节位置;该方案可将冒口颈与铸件热节的距离由 85 mm 减小到 20 mm,冒口中心与热节中心的距离由 188 mm 减小到 93 mm,显著改善冒口的补缩效率。在热节处设置冒口可以实现顺序补缩,有利于彻底消除铸件的缩松、缩孔缺陷。合理选择浇冒系统的形式是消除球铁轮毂铸件缩松、缩孔缺陷的关键<sup>[9]</sup>。由于加冒口窝易割片后冒口补缩效率

提升,因而可以去除压边冒口。采用单冒口补缩,提高了工艺出品率。经测算该工艺单箱浇注重量 215 kg,每箱减少 15 kg 铁液,工艺出品率提高 5%。

图 6 改善后的上模板浇冒系统

Fig.6 Improved gating and risering system on the top plate

图 6 和图 7 所示是加冒口窝易割片后的补缩工艺简图。
