# 镍铝青铜螺旋桨典型缺陷成因分析及解决对策

(大连船用推进器有限公司 工艺技术部, 辽宁 大连 116021)

## Cause Analysis and Solutions of Typical Defects for Nickel-Aluminum Alloy Propeller

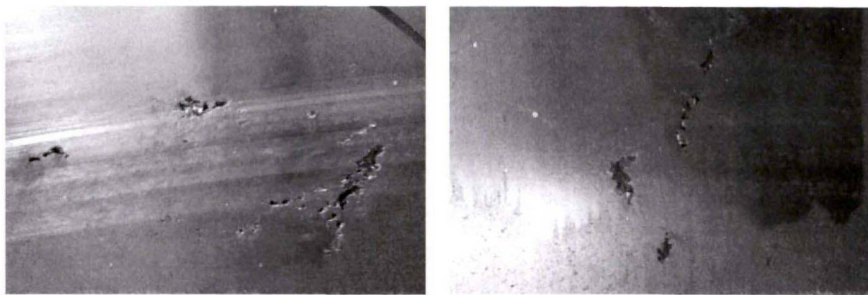
铸件在凝固过程中发生体积收缩时, 因熔体得不到及时而有效地补充, 最终产生收缩孔洞。缩孔为集中且容积大的孔洞; 缩松为分散且细小的孔洞。缩孔缩松一般出现的位置是铸件最后凝固的部位或者铸件的上部, 表面参差不齐, 缩孔缩松的孔壁不光滑, 存在枝状晶; 缩孔缩松位于枝晶间与晶界处多带棱角<sup>[6-12]</sup>。实际生产中砂型铸造镍铝青铜螺旋桨典型的缩孔缩松缺陷如图 1 所示<sup>[1]</sup>。

- (1) 浇注温度过高。
- (2) 设计的冒口工艺不合理, 导致补缩效果差。
- (3) 因铸件自身壁厚尺寸存在差异, 铸型中孤立的热节得不到补缩。

图1 铜合金螺旋桨的缩孔缩松缺陷

Fig.1 Shrinkage cavity and porosity of copper alloy propeller

- (1) 依据铸件的高度、壁厚尺寸, 适当将浇注温度降低。
- (2) 将冒口高度适当增加, 从而增加冒口压头和体积, 更好地发挥冒口补缩作用。视铸件的尺寸和形状的复杂程度, 设置合理的补贴建立冒口与铸件之

间的顺序凝固,形成上热下冷的温度梯度,同时加长冒口补缩的距离。

(3)根据铸件壁厚特点,调整砂芯的锥度,使铸件到冒口之间可以形成薄壁-几何热节-接触热节-冒口顺序的热节圆,充分发挥冒口的补缩能力。

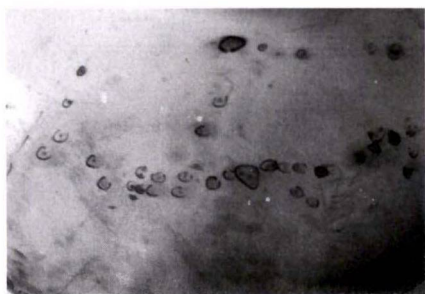
气孔分散的分布在铸件表皮下为皮下气孔缺陷。此类气孔成因是浇注过程中合金液与砂型之间发生化学反应而形成的。气孔形状多为圆球形、团球形、泪滴形、长针形、梨状等,大小不一,深度不等。通常在机械加工铸件表皮 1~3 mm 后,会发现横列的成串直径约为 1~3 mm 的小气孔为皮下气孔的典型特征<sup>[13-19]</sup>。实际生产中砂型铸造镍铝青铜铸件螺旋桨经机械加工后出现的皮下气孔缺陷如图 2 所示。

图2 铜合金螺旋桨的皮下气孔缺陷

Fig.2 Sub-surface porosity of copper alloy propeller

(1)型、芯未充分烘干,铸型、芯透气性差,通气不良。

(2)烘型干燥窑内电阻丝断裂,实际温度不达标。

(3)烘型热风炉故障,出风口温度不达标。

(4)熔炼过程中金属液中熔入氮气过多。

(5)烘型温度不够、烘型时间不足。

(1)控制好砂型的砂芯的烘型时间和烘型温

度,砂芯造型时可采用辅助材料,如草绳,增加铸型透气性。

(2)定期检查干燥窑,以防止加热电阻丝损坏而影响使用。

(3)定期检查热风炉设备,定时记录出风口温度,以保证热风炉正常工作,不影响铸件烘型质量。

(4)熔炼过程中,针对金属液的重量,控制好通氮气的时间,避免过量。

(5)依铸件产品尺寸及复杂程度,适当延长烘型时间,同时也要适当提高烘型温度。

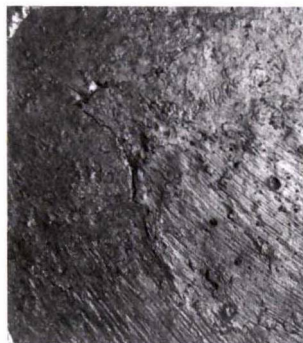
浇注时因金属流充型汇合时熔合不良导致的铸件上箱出现边缘为圆角形状且有的穿透,有的不穿透的缝隙,此类缺陷为冷隔<sup>[20]</sup>。实际生产中砂型铸造镍铝青铜螺旋桨出现的冷隔缺陷如图 3 所示。

图3 铜合金螺旋桨的冷隔缺陷

Fig.3 Cold shut of copper alloy propeller

(1)浇注温度低,浇注速度慢。

(2)直浇道高度不够,造成金属液静压头小。

(3)浇道横截面积过小,造成金属液流动不顺畅。

(4)内浇道数量不够,造型金属液上升缓慢。

(1)视铸件结构的复杂程度及铸件尺寸,适当提高浇注温度;估算铸件总重量,依据铸件重量选择开

放比合适的直浇道、横浇道和内浇道,使浇注速度适当加快。

(2)提高直浇道高度,保证金属液有合适的静压头。

(3)在满足临近内浇道之间吃砂量要求的前提下,可增加内浇道数量,或增加内浇道横截面积来增加开放比,使浇注时的金属液流动顺畅。

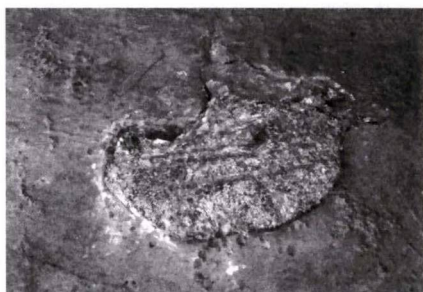
机械粘砂又称金属液粘砂,是因金属氧化物或液态金属经由气相渗透或毛细管渗透的方式进入至位于型腔表面的砂粒间隙中在铸件表面形成的粘砂层,该粘砂层为砂粒与金属的机械混合物。清铲粘砂层后,铸件表面呈现金属光泽<sup>[18,21-24]</sup>。实际生产中砂型铸造镍铝青铜螺旋桨出现的机械粘砂缺陷如图4所示。

图4 铜合金螺旋桨的机械粘砂缺陷

Fig.4 Mechanical adhering sand defects of copper alloy propeller

(1)砂型的紧实度较低且不均匀。

(2)因混砂不均匀,造成型砂和芯砂局部粒度过粗。

(3)涂料在砂型、砂芯表面的涂层厚薄不一,导致涂料从砂型或砂芯表面脱落。

(4)直浇道设置过高,导致浇注时金属液从浇口杯经由直浇道进入型腔的静压力过大。

(5)浇注系统与冒口工艺设计不合理,导致铸型局部过热。

(1)造型时使用砂春将砂型春实、春匀。

(2)混砂前要进行粒度检测,根据天气及季节变化,混砂时粘结剂的加入量要适中,造型时避免使用头、尾砂。

(3)根据铸件的尺寸和重量,设置合理的直浇道高度,以减弱浇注时金属液给型腔造成的静压力,避免铸型受到热冲击。

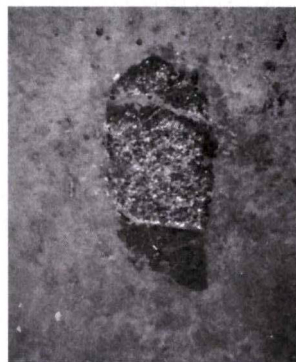
夹渣缺陷是铸件内部或表面有外来的,其形状不规则的非金属夹杂物。该类缺陷主要分布在铸件的死角处、铸件的上表面及位于砂芯下面的铸件表面,且无金属光泽<sup>[18,21-22,25-27]</sup>。实际生产中砂型铸造镍铝青铜螺旋桨出现的夹渣缺陷如图5所示。

图5 铜合金螺旋桨的夹渣缺陷

Fig.5 Slag inclusion of copper alloy propeller

(1)在熔炼合金时,加入的精炼剂或除渣剂因在出炉前没有扒除干净,导致残留的熔渣在浇注时随金属液一起浇入至型腔内。

(2)浇注过程中的金属液发生二次氧化。

(1)金属液在熔炼过程中,要控制好新料与回炉料的使用比例,以保证浇注用金属液的纯净度。

(2)在铸件的浇注系统上设置集渣包或过滤网,可有效地阻挡残留的熔渣进入型腔内。

(3)金属液在转包前应进行扒渣处理,液面上均匀铺撒覆盖剂,以避免二次氧化。

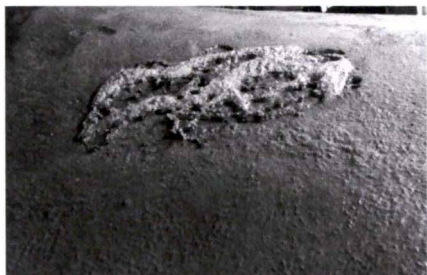
夹砂缺陷是形貌为翘舌状的金属疤痕存在于铸件表面局部,且与铸件之间存在片状型壳层。该类缺陷边缘尖锐但表面粗糙,其中一小部分金属与铸件本体连在一起<sup>[18,20-22,28]</sup>。实际生产中砂型铸造镍铝青铜螺旋桨出现的夹砂缺陷如图6所示。

浇注过程中,较高的浇注温度导致砂型表层持续受到烘烤,使其形成由金属流的热量引起的低强度、高湿度的水分凝聚层,而型腔内的砂粒因受热膨胀导致砂型表层翘起,并逐渐脱离凝聚层。翘起的砂层会因体积增大而由两边同时向金属液流位

图6 铜合金螺旋桨的夹砂缺陷  
Fig.6 Scab defects of copper alloy propeller

置延伸,浇注完毕后,金属液不能将翘起的砂层压平。

(1)适当增加直浇道横截面积,使铸件浇注速度提高,缩短浇注时间,可借助金属液柱压力阻止砂层的鼓、翘。

(2)造型春砂时,应使用专用的工具将砂型春实、春匀,确保砂型的紧实度。

(3)造型时,使用钎针在砂型中均匀扎出通气孔。
