# 436L 不锈钢冲压起皱和颈缩缺陷分析

**摘 要:**针对 436L 不锈钢覆盖件冲压起皱和颈缩缺陷,进行了冲压成形应力分析、金相组织和材料力学性能分析。结果表明,436L 板材 40°方向的  $r$  值较低导致起皱,凸模圆角过渡半径偏小导致颈缩。经过材料性能改进和模具优化,将 436L 板材 45°方向  $r$  值提高至 1.02 以上,将凸模圆角过渡半径增加至 20 mm,同时消除了起皱和颈缩缺陷。

## Analysis of Stamping Wrinkling and Necking Defects of 436L Stainless Steel

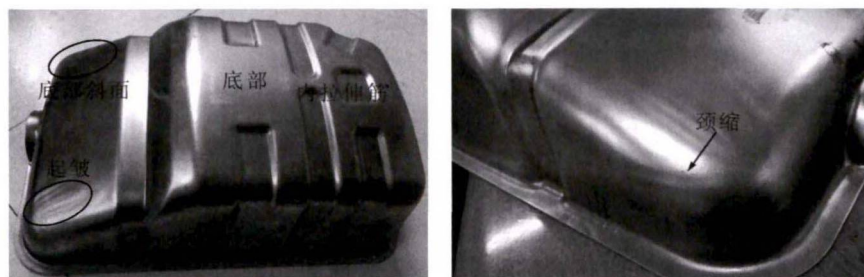
图1 覆盖件起皱和塑性失稳缺陷

436L 不锈钢覆盖件采用 1.2 mm 厚板材冲压成型,其外形结构如图 1 所示。对比分析了覆盖件的主要缺陷,在底部斜面的圆角过渡台阶处对称出现起皱现象,见图 1(a)中圆圈标记;同时,在圆角过渡区伴随有颈缩现象,如图 1(b)中箭头所指。底部其他位置分布有拉伸筋,无上述缺陷发生,拉伸筋如图 1(a)箭头所示。

Fig.1 Wrinkling and plastic instability defects in stamped covering parts

按照试验结果,为避免冲压起皱,可将  $r$  值确定为 436L 板材验收指标,各方向的  $r$  值最小应达到 1.02。提高  $r$  值有很多方法,包括降低间隙原子 C 和 N 含量、提高铸坯等轴晶率、降低热轧轧制温度、提高冷轧压下率等<sup>[6]</sup>。为避免颈缩,将圆弧过渡半径从 15 mm 优化为 20 mm。通过材料和模具优化,同时增加圆角过渡和  $r$  值,最终解决该问题。

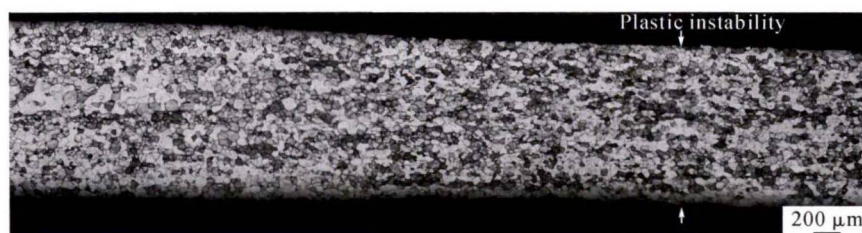
图3 436L薄板冲压缺陷部位横截面组织

图3为颈缩和起皱部位的横断面金相组织。可以看到,颈缩处厚度存在明显减薄,组织受拉应力显现被拉长的形态,见图3(a)和图3(a1),测量了该位置的厚度,最薄仅为1.00 mm。为原始厚度的50%。而起皱部位宏观上仅显示出轻微的弯曲变形,没有明显的厚度变化,见图3(b)。测量了其厚度为1.18 mm,这接近原始板材的厚度,起皱部位由于同时受拉应力和压应力,这是厚度基本没有减薄的原因。起皱部位组织为尺寸均匀的等轴晶粒,大小在6级左右,如图3(b1)所示。

(a) 颈缩部位的横截面

(a1) 颈缩部位局部的横截面

结合冲压原理和金相分析,推断压边力设定偏大或者凸模圆弧过渡半径 $R$ 设计偏小导致材料的流动补充不足,这样使圆角台阶存在较大的拉应力,厚度减薄,这是出现颈缩的模具原因<sup>[4]</sup>。而减小压边力和增加圆弧过渡半径 $R$ 则又可能导致起皱发生<sup>[5]</sup>。

(3)为减小圆角过渡处的颈缩缺陷,增加凸模圆角过渡半径至 20 mm,这样使材料流入更加容易,可以减小拉应力,解决颈缩问题。
