• 生产技术 Production Technology •
DOI:10.16410/j.issn1000-8365.2020.11.011

4H 缸体水套内腔烧结粘砂缺陷分析及对策

Analysis and Countermeasures of Sand Sintering Defects in Water Jacket Cavity of 4H Cylinder Block

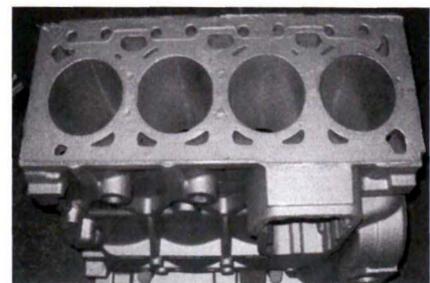
图 1 4H 缸体
Fig.1 4H Cylinder block

干式缸套 4H 缸体(图 1)适配于四缸柴油发动机, 水套芯采用覆膜砂制芯, 其形状结构复杂、壁厚悬殊大(图 2), 最大壁厚 30 mm, 最小壁厚仅 3.2 mm。水套内腔烧结粘砂(堵实)缺陷是 4H 缸体自量产以来最为突出的质量问题, 烧结缺陷位于水套内腔第一缸最狭窄部位, 呈深灰色硬块状, 与水套内腔壁粘附牢固(图 3)。由于烧结块严重堵实水套内腔通道, 无法清铲导致铸件报废, 废品比例 2.0%~5.0%(烧结废品率平均 3.6%)。烧结缺陷长期得不

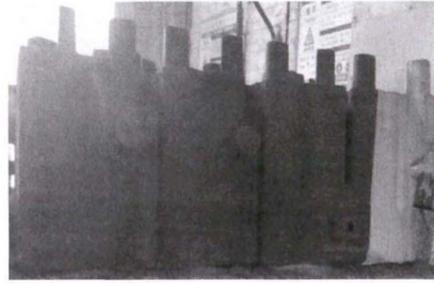
图4 第一缸砂芯预渗涂
Fig.4 Pre-dipping for the first cylinder water jacket core

采取以上措施后,缸体内腔第一缸烧结缺陷无根本的改善,其中降低浇注温度导致了气孔缺陷的产生,覆膜砂改用100%宝珠砂后反而加剧了烧结倾向(试验件烧结比例达到15%)。对施涂工艺进行调整:先对水套砂芯烧结部位(第一缸)进行预浸涂、烘干(图4);然后对水套砂芯进行整体浸涂、烘干;烘干后对水套砂芯烧结部位(第一缸)进行人工补刷醇基涂料(图5)。采用3次施涂工艺后,水套内腔烧结缺陷得到了一定的改善(烧结废品率平均为1.5%),批次之间的波动有所降低,但铸件清理后,发现在人工补刷涂料部位存在浅黄色的涂料皮残余,增加了铸件的清理工作量。经综合分析,在水套内腔烧结缺陷彻底解决之前,采取三次施涂的工艺进行生产。

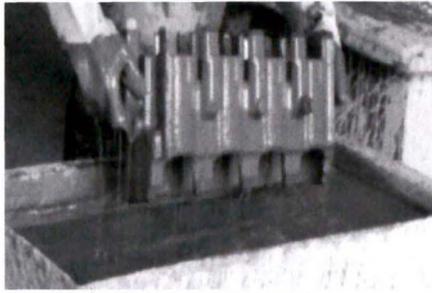
图7 M590A 涂料
Fig.7 M590A coating

资料介绍^[4]:M590A 涂料原产地为意大利,外观呈深红色(图7),在 $1400\text{ }^{\circ}\text{C}$ 左右的高温铁液热作用下,涂料能够很好的熔融烧结,烧结层对砂芯起到很好的保温隔离作用,该涂料兼具良好的抗粘砂性能和防烧结性能,并在改善铸件内腔清洁度方面取得了成功的应用。

(1)对原涂料预搅拌15 min,加水调配波美度至38±1°Bé,稀释搅拌后涂料液表面洁净、无泡沫

及其它杂质(图7)。

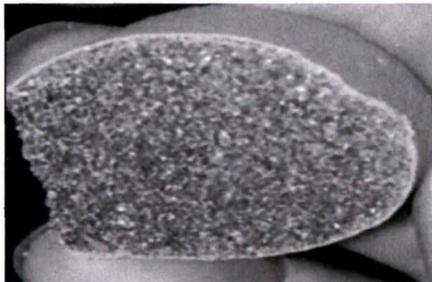
图8 涂层渗透深度测试
Fig.8 Coating penetration depth test

高温强度分别进行测试，测得涂料渗透深度为1.0~1.5 mm(图8);测得最大发气量小于28.93 mL,最大发气时间在35~45 s(图9);采用抓搔四级判定法测得常温强度为1~2级;采用抗热爆裂四级判定法测得高温强度为1级(图10)。体现了M590A涂料具有良好的常温强度和高温强度,以及合理的发气量及涂层渗透深度。

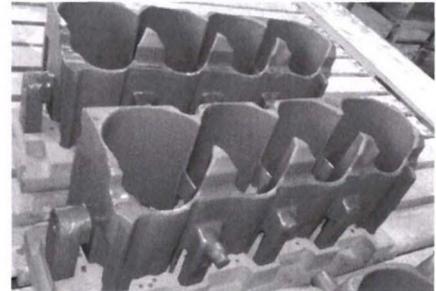
图11 M590A 涂料浸涂后
Fig.11 M590A coating after dipping

(2)取正常生产的4H水套砂芯,修芯后,直接整体浸涂M590A涂料(取消第一缸预浸涂工序),浸涂后湿态涂层厚度为0.25~0.30 mm,未发现涂挂不良、涂料堆积及涂料破水等问题(图11)。

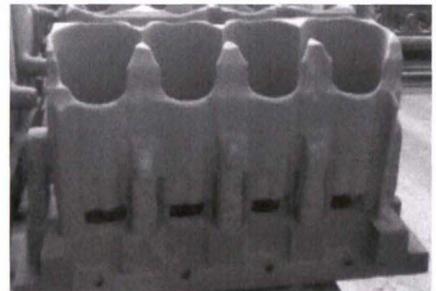
图12 M590A 涂料烘干后
Fig.12 M590A coating after drying

(3)采用通过式烘干炉烘干,烘干温度150~180℃,烘干时间55~75 min,烘干后砂芯表面光洁致密,无涂料气泡、涂料开裂及涂层脱落等不良问题(图12)。

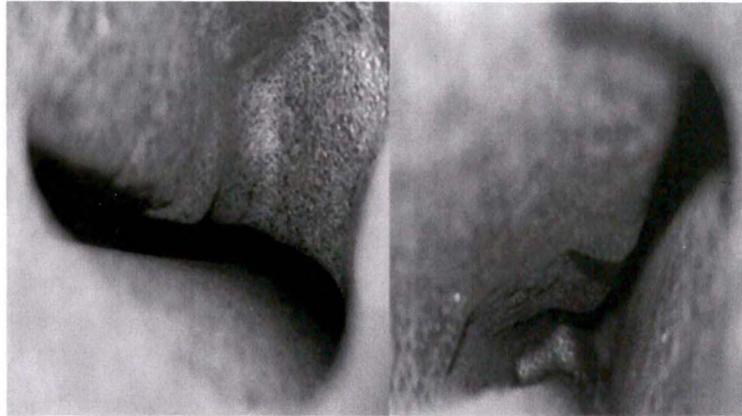
图13 改进后铸件质量(水套第一缸内腔无烧结)

按上面工艺小批量和中批量各试验20台和100台,清理检查后未发现水套内腔第一缸存在烧结堵实情况(图13),试验件烧结废品率为0%;大批量试验800件,以确认M590A涂料对水套内腔烧结缺陷改进效果的可靠性,铸件清理检查后水套内腔也未发现烧结缺陷(废品率为0%)。试验件外观质量良好,水套内腔未发现粘砂缺陷、残留的涂料色及涂料皮等不良问题。

Fig.13 Improved casting quality (no sintering defect in water jacket cavity of the first cylinder)

对工序过程和铸件质量进行综合对比,使用M590A涂料与原正常生产工艺相比可以看出:使用M590A涂料可以有效的简化工艺过程(减少了第一缸的预浸涂工序和烘干后的人工补刷涂料工序),提高了生产效率,降低了烧结废品率(表1)。基于本次
