# 优化大型工程车桥用轮毂工艺消除缩孔缺陷

**摘 要:**针对一种 45 t 工程车桥用轮毂,采用湿型潮模砂的铸造生产方法,针对产品存在缩孔问题,应用 MAGMA 软件对铸造补缩工艺设计进行模拟分析计算,通过对残余液相分布和缩孔判据来分析补缩工艺设计是否满足铸件内部品质要求,并基于实际生产条件制定补缩工艺优化方案,对优化后工艺进行仿真模拟和实际生产验证,最终获得了致密的轮毂铸件。

## Optimizing Process to Eliminate Shrinkage Defects for Large Engineering Vehicle

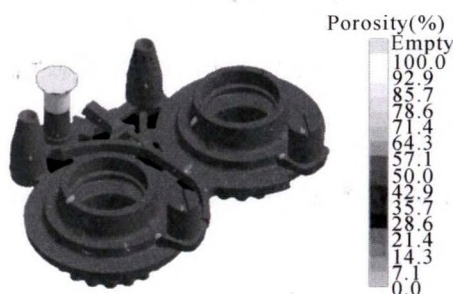
图 8 缩孔判据  
Fig.8 The criteria of porosity

度,即冒口颈、冒口凝固前铸件未形成孤立液相区;从铸件最终的凝固缩孔判据来看,铸件内部基本致密,不存在缩孔缺陷。

工艺优化方案完成建模后,首先利用 MAGMA 软件对优化方案进行了凝固的模拟分析计算,在改进工艺方案下,铸件的不同进程残余液相分布和缩孔判据如下图 5~8。
